Tesis de Licenciatura

**CARACTERIZACIÓN FÍSICA Y EVALUACIÓN DEL
IMPACTO ANTROPOGÉNICO EN LOS PRINCIPALES
HUMEDALES DE MANGLAR EN LA BAHÍA DE LA PAZ,
BAJA CALIFORNIA SUR**

La Paz, Baja California Sur, México, noviembre de 2013

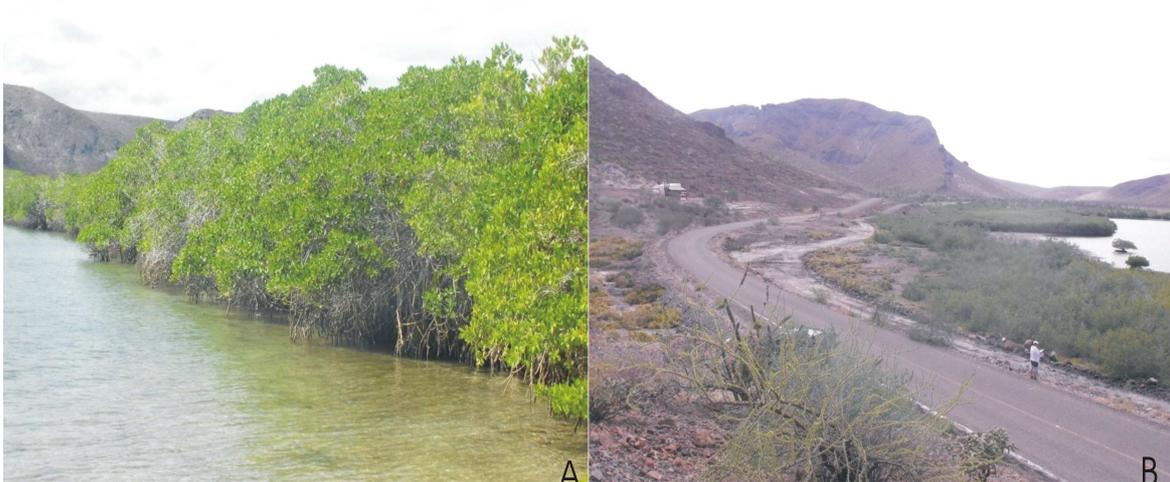
Fig. 27.- Balandra. A.- Manglares Balandra. Vista de los manglares en la parte norte, sobre la parte lagunar del sitio. Ecosistema relativamente sano. B.- Manglares Balandra, en el extremo norte de la laguna. Se observa el límite de la zona supratidal con la carretera.

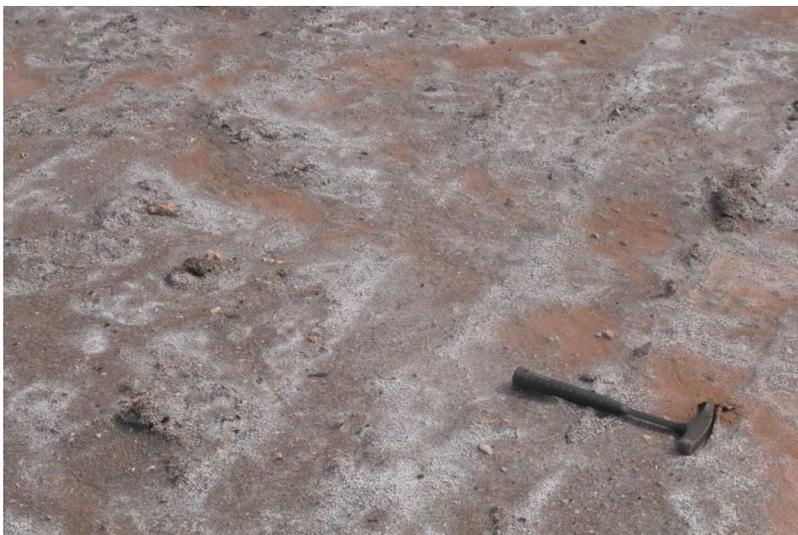
Fig. 28.- Balandra. En la zona supratidal se observan evidencias de precipitación de sales.

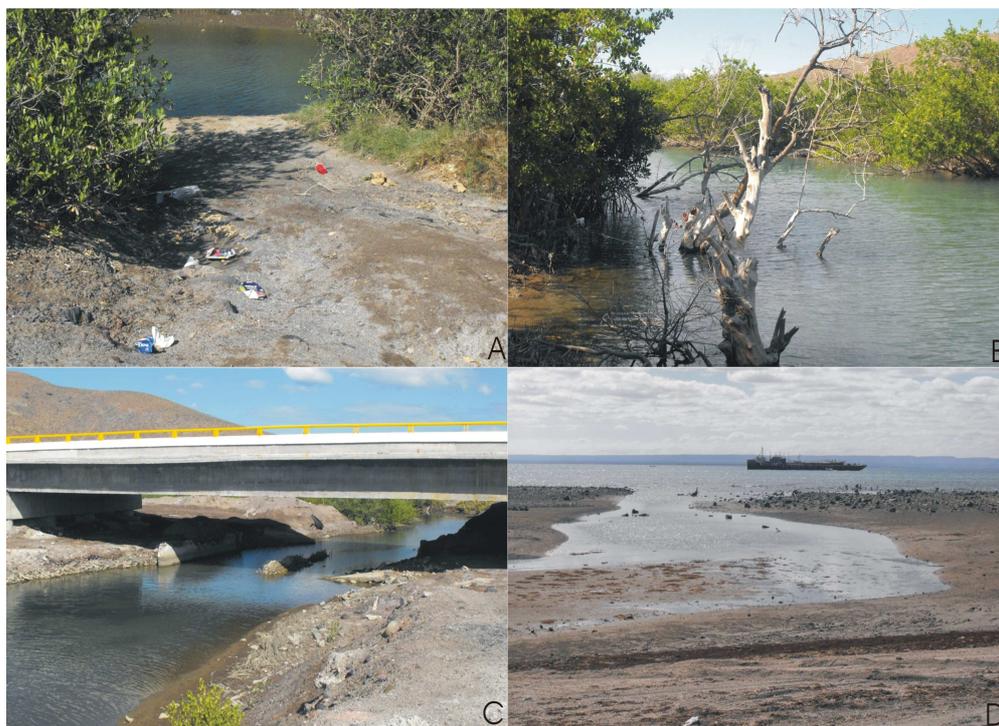
Fig. 49.- Eréndira. A.- Basura urbana entre los manglares. B.- Árboles de manglar medianamente sanos. C.- Laguna Eréndira. Vista Oeste-Este en el sitio. El canal ha sido modificado. D.- Canal de marea.

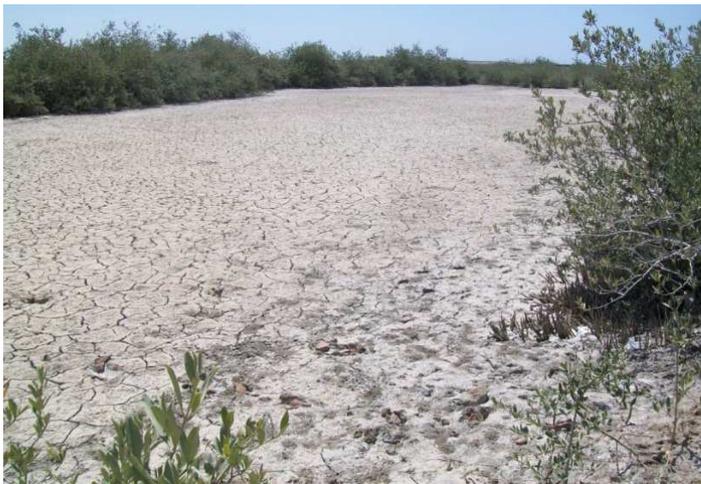
Fig. 51.- Enfermería Norte. Se observan grietas de desecación en la zona supratidal del sitio.

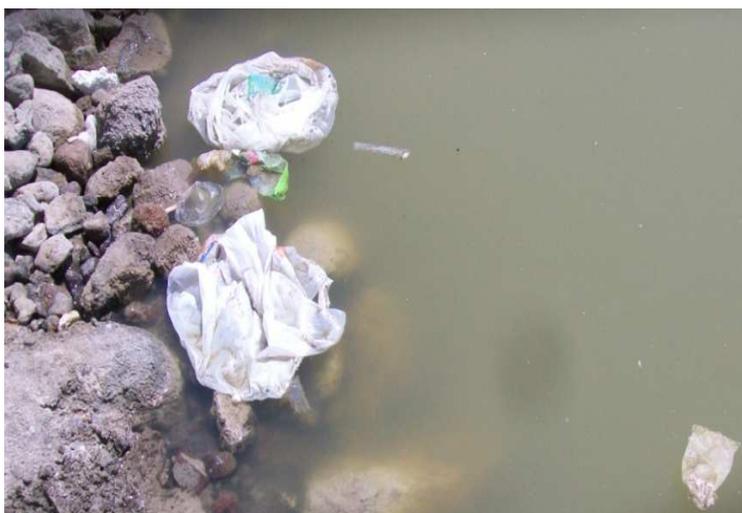
Fig. 54.- Enfermería Norte. Se registra un grado alto de contaminación en este sitio.

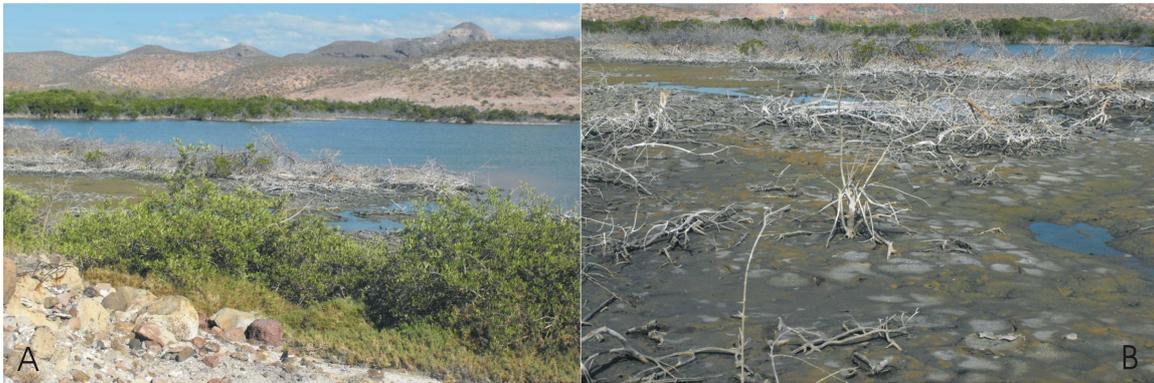
Fig. 58.- Enfermería. A y B.- Paisaje de manglares sanos y muertos en el sitio.

22.- Enfermería	*Daño severo al manglar debido a falta de circulación en la laguna. *Acumulación de basura urbana.	*Recientemente se rehabilitó el sistema de circulación marítima hacia la laguna, se requiere la observación de la recuperación del manglar y en su caso proponer otras medidas para fomentar dicha recuperación. *Instalar carteles informativos. *Establecer en lugares estratégicos contenedores de basura.

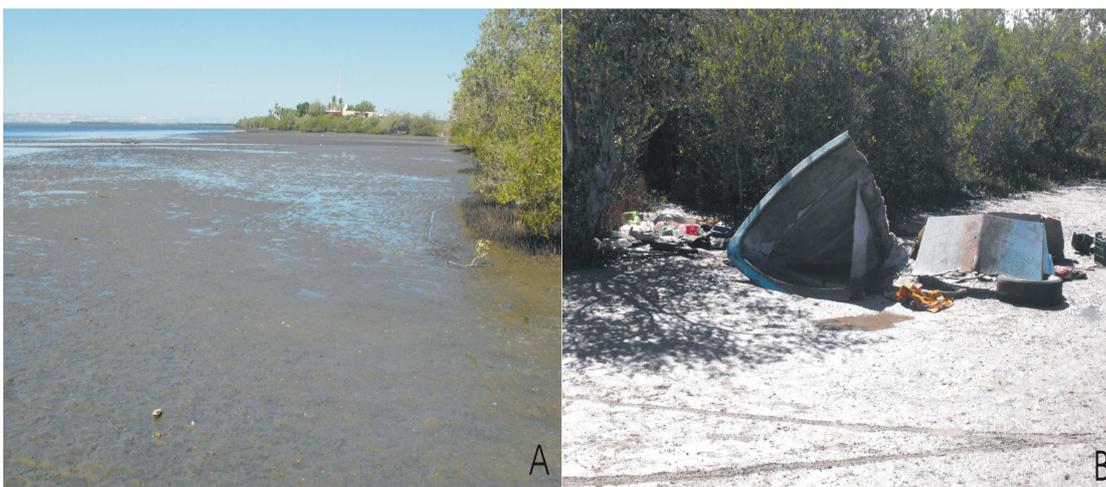
Fig. 66.- Conchalito (Zona C). A.- Zona mareal, sedimento lodoso. B.- Basura urbana en el sitio.

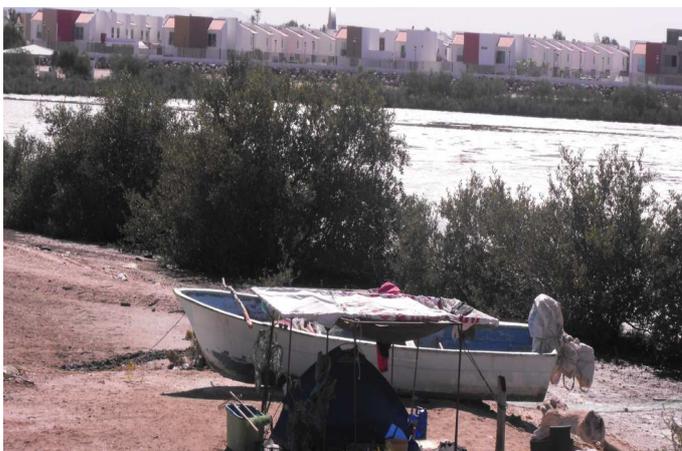
El grado de disturbio varía de nulo a medio (tabla 29). Geomorfológicamente los alrededores de la bahía están fuertemente modificados debido a la urbanización. El sistema hidrológico marino no exhibe alteraciones. Aunque la carretera cruza el arroyo, no representa un obstáculo mayor para el paso de agua y de sedimento en tiempo de lluvias; por lo tanto, se considera el régimen fluvial poco alterado. Los manglares en general se ven sanos, solamente en la orilla se observan daños ocasionados por la intrusión de personas, probablemente en su mayoría pescadores. El sitio se ve contaminado por basura urbana y la mayor cantidad de desechos se encontró en el área cerca de la carretera (esta basura ha sido arrastrada por el arroyo). No se observó una contaminación por residuos químicos por la presencia de actividad pesquera (figura 69).

Fig. 69.- Hotel Crown Plaza. Se observó actividad pesquera en el lado norte del sitio.

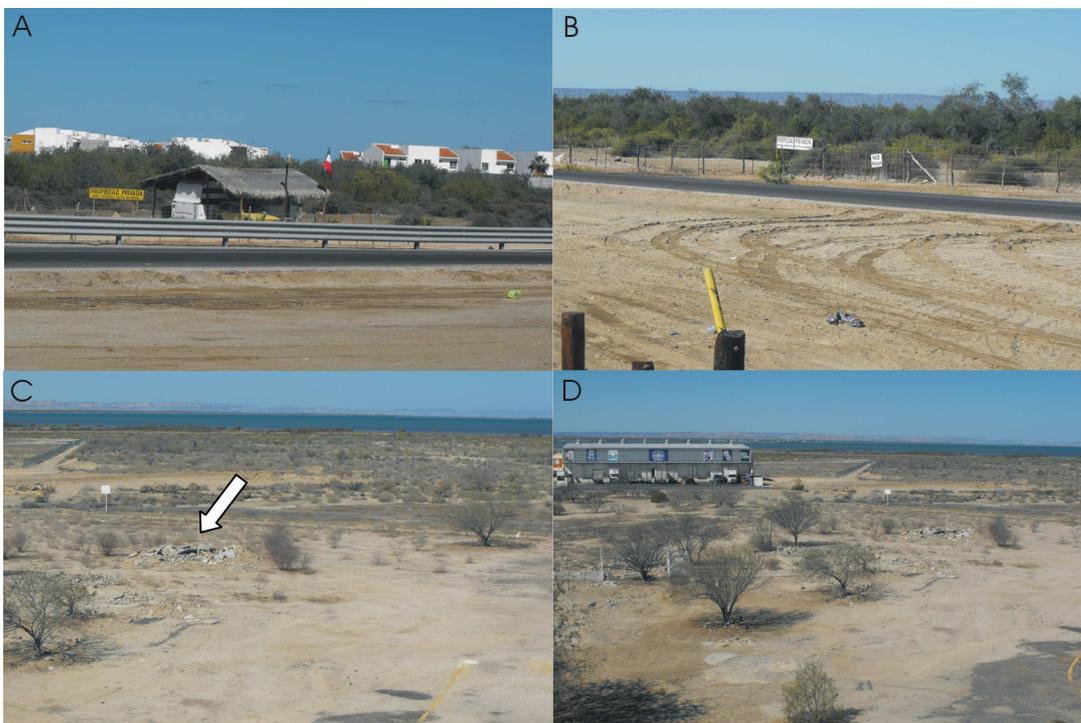
Fig. 72.- Sitio Cola de la Ballena. A y B.- Muestra como en el área de los manglares (en la planicie supratidal, porción noreste del sitio), se prohíbe la entrada a cualquier persona porque existen dueños de los terrenos. C y D.- En la zona supratidal del sitio se observó que tiran basura de tipo escombros y construyeron un almacén (actividad urbana).

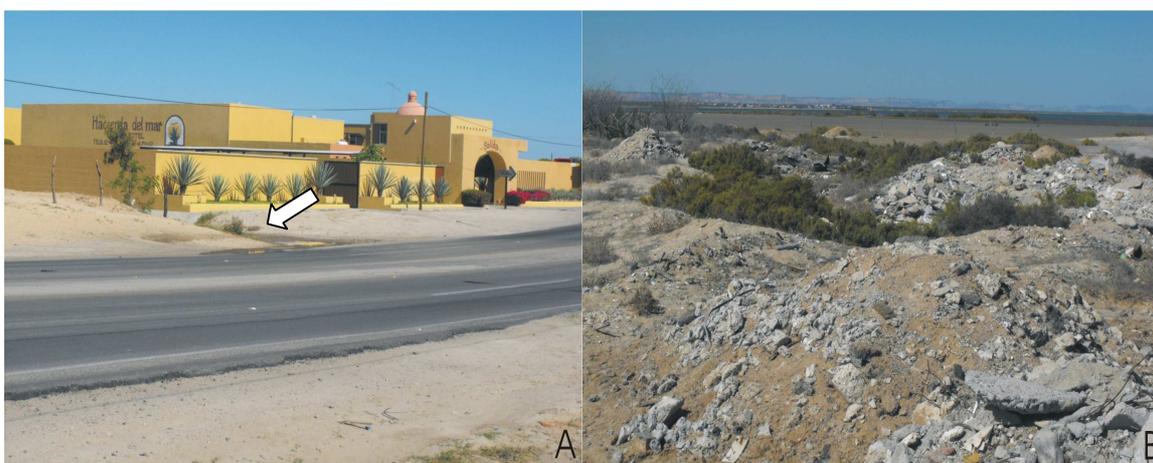
Fig. 73.- Sitio Chametla-Centenario A.- En Chametla, la construcción del hotel Hacienda del Mar y de otras obras obstruyen el cause original de un arroyo (flecha), B.- Al norte de Chametla: Acumulación de escombro en la orilla sur de la zona supratidal del sitio.
