UNIVERSIDAD AUTÓNOMA DE BAJA  
CALIFORNIA SUR

GEOMORFOLOGÍA Y RIESGOS POR INUNDACIÓN EN LA PARTE BAJA DE LA  
CUENCA DE SAN JOSÉ DEL CABO B.C.S.  
(UN ANÁLISIS DEL CRECIMIENTO POBLACIONAL Y DE LA MANCHA URBANA  
1970-2010).

TESIS PARA OBTENER EL TÍTULO DE:  
GEOLOGA

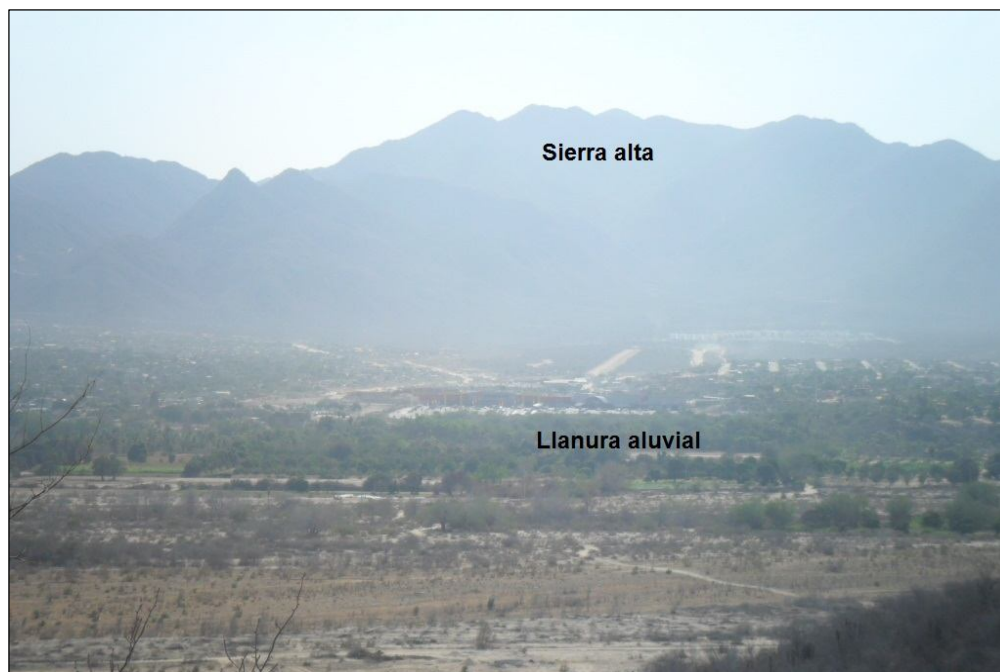
Fotografía 1. Vista de Este a Oeste de la cuenca. En primer plano se muestra la llanura, en segundo la sierra alta constituida por roca de composición granítica y caracterizada por pendientes pronunciadas y cimas irregulares con picachos.

**1) Sierra alta** integra la porción occidental de la cuenca, y corresponde a la vertiente oriental de la Sierra de La Laguna la cual presenta las mayores elevaciones topográficas en el Estado de Baja California Sur, con 2200 msnmm. En el área de estudio esta sierra se diferencia de la cota de los 300 msnmm, a partir de donde las pendientes se hacen más pronunciadas con un rango de entre 30° a 68° el cual representa el 49% del área total de la cuenca (Fig. 8, 9, 12, Fot.1).

- Picachos, que se encuentran formando las partes más elevadas de la cuenca y se caracterizan por sus pendientes abruptas y un paisaje agreste (Fig. 12, Fot. 1).
- Depresiones y valles intermontanos, estos se forman en la sierra entre las montañas (perfiles topográficos B-B` y C-C` de la Fig. 12). La característica que presentan, es que en estos confluyen arroyos por lo que pueden considerarse como valles aluviales intermontanos, compuestos por depósitos arenosos aluviales. Ejemplo de esto es el área en la que se construyó la actual presa San Lázaro (Fot. 2a, 2b).

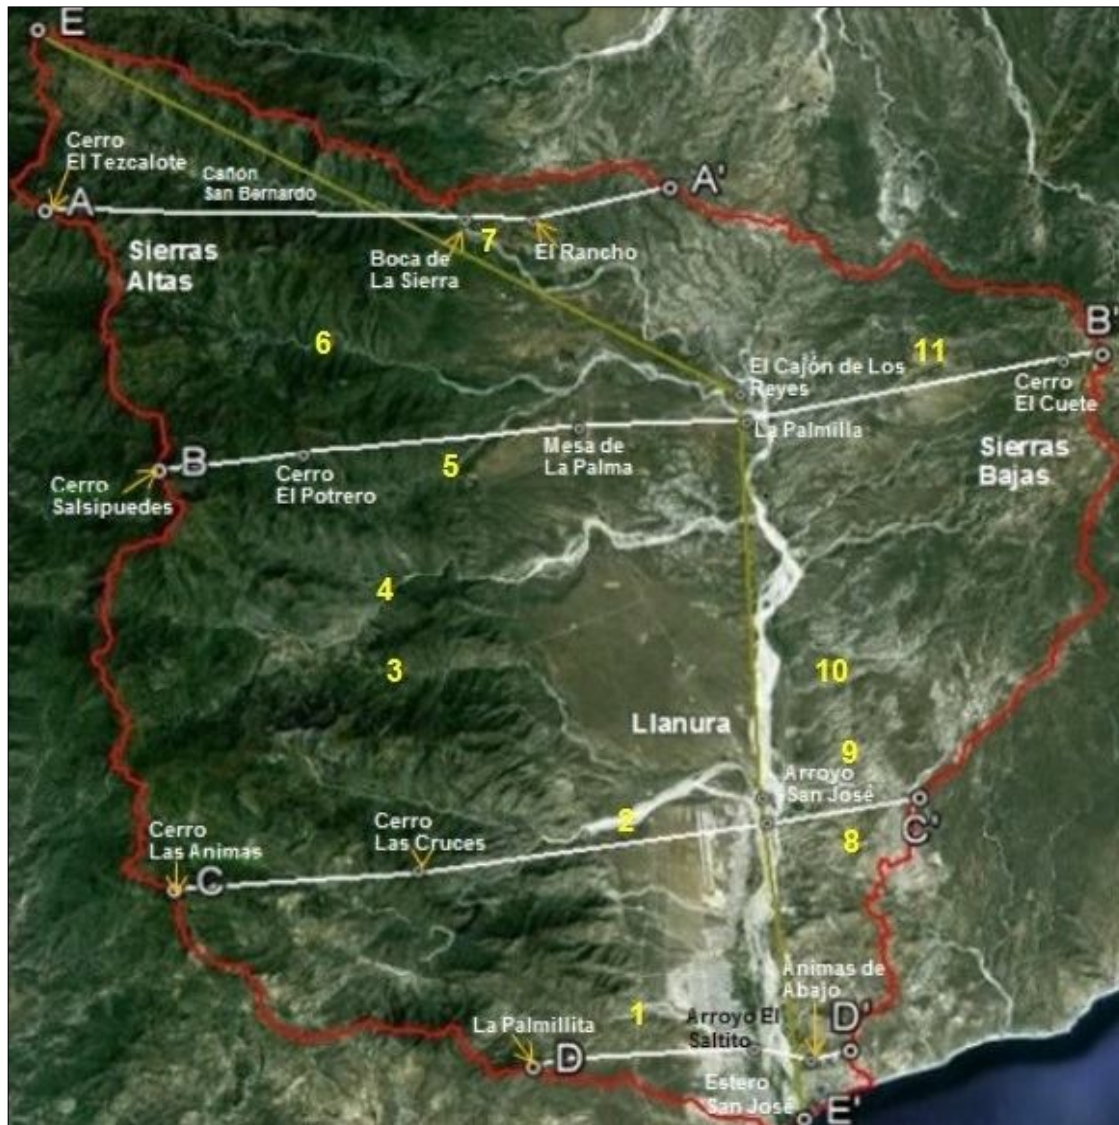
Figura 11. Trazo en planta de los perfiles topográficos que se muestra en la figura 12. Los números corresponden a los arroyos: 1) El Saltito, 2) San Lázaro, 3) San Miguelito, 4) La Palma, 5) San Ignacio, 6) Portezuelo, 7) Boca de la Sierra, 8) Las Pilas, 9) Santa Anita, 10) El Peyote y 11) La Calabaza (Imagen tomada y modificada de Google Earth, en línea 2013).

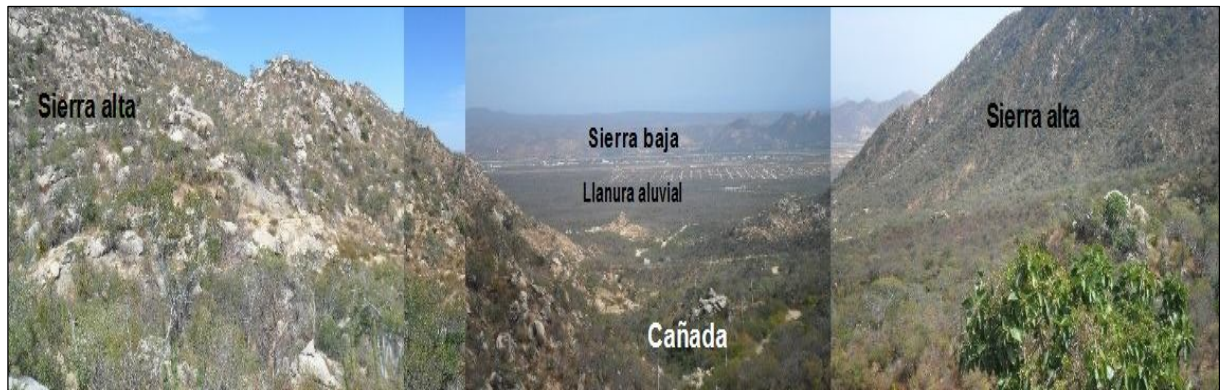
Fotografía 3. Se presenta con una orientación NW-SE. En primer plano se muestra la cañada la cual presenta pendiente pronunciada y valle aluvial angosto. En segundo plano las sierra alta, caracterizada con un paisaje irregular, en contacto con la sierra alta se encuentra la llanura aluvial que corresponde a Mesa San Bernabé y al fondo las sierras bajas las cuales son menos pronunciadas.

- Llanura aluvial, porción occidental del arroyo San José, tiene un mejor desarrollo comparada con la porción oriental; esto debido al desarrollo de abanicos aluviales, que de acuerdo a la toponimia de INEGI localmente son conocidos como mesas La Palma, La Palmilla y San Bernabé (Fig. 9, 10, Fot. 3, 4). Se caracterizan por su forma de abanicos y cima plana entre 100 y 250 msnmm, compuesto de conglomerado (Cgp) del Cenozoico y depósitos Cuaternarios aluviales (Q) (Fig. 10).

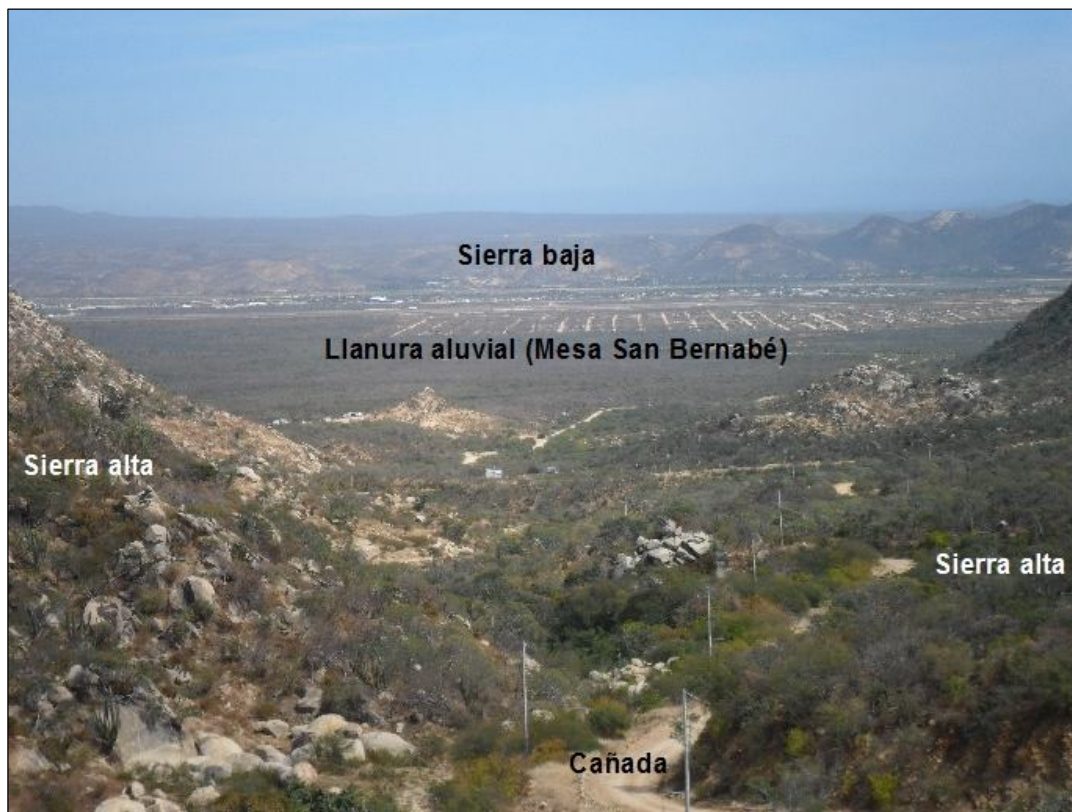
Fotografía 4. En primer plano se muestra a la sierra alta y a la cañada con orientación NW-SE, en segundo plano a la llanura aluvial Mesa San Bernabé y al fondo la sierra baja que corresponde a los Cerros en Santa Catarina con 240 msnmm y Santa Gertrudis a 200 msnmm.

**2) Llanura aluvial**, integra la porción central del área de estudio (Fig. 8), limita al oeste tajantemente con la sierra alta (Sierra La Laguna) mediante la falla San José y al oeste con la sierra baja La Trinidad (Fig. 10, Fot. 4). En esta unidad geomorfológica, destaca el cauce principal de la cuenca que corresponde al arroyo

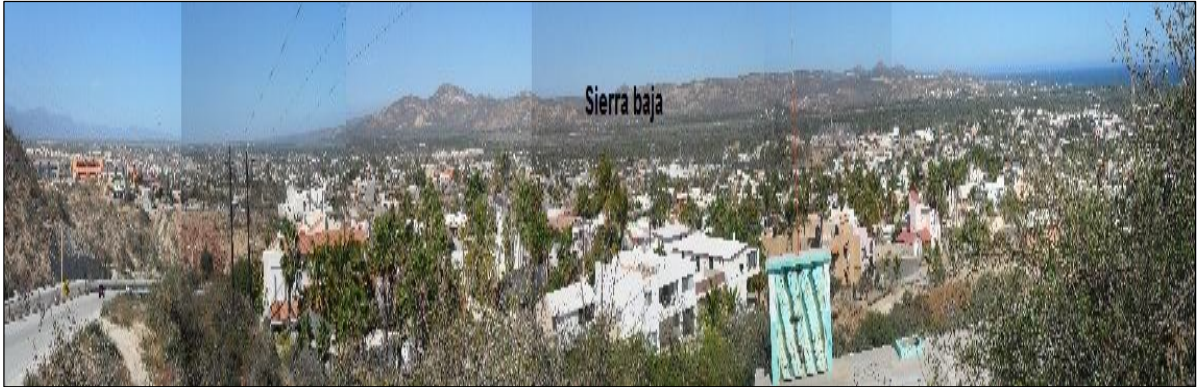
Fotografía 5. Panorámica tomada de NW- SE, en primer plano se muestra el poblado de San José, en segundo de muestra el valle aluvial, posteriormente la sierra baja y en la parte superior derecha parte de la zona costera.

Otro aspecto importante de destacar es que la mayor parte del poblado de San José del Cabo se encuentra asentado en la porción occidental de la llanura aluvial, entre la línea de costa y la cota de 180 msnmm (Fig. 11, perfil D-D' Fig. 12, Fot. 5, 6).

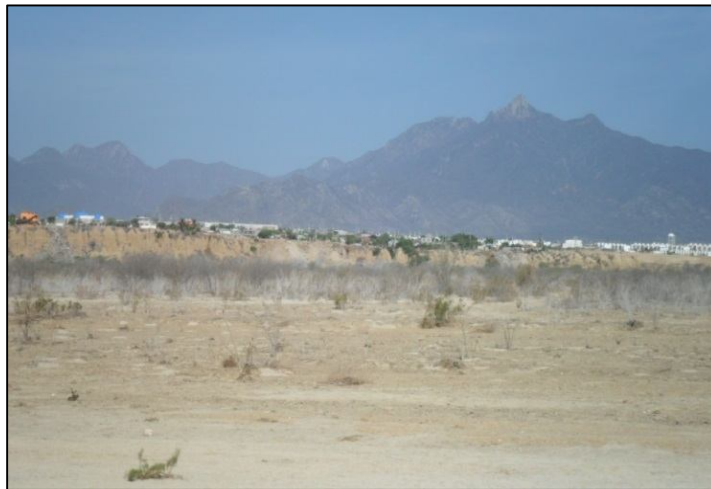
Fotografía 6. En primer plano se observa el arroyo San José y los escarpes erosivos de aproximadamente 5 metros de altura, sobre el cual se asienta la Colonia Santa Anita. Al fondo se aprecia la sierra alta.

Es importante destacar que en esta última porción del arroyo se ubican hacia el oeste el poblado de San José y al este el de La Playita (Fig. 13, 14). Otro aspecto geomorfológico de destacar en esta porción del arroyo son los escarpes erosivos como el que se muestra en la fotografía 6, y cuyo origen es debido al efecto erosivo que llega a producir las corrientes torrenciales, asociadas a las lluvias principalmente en temporada de huracanes.

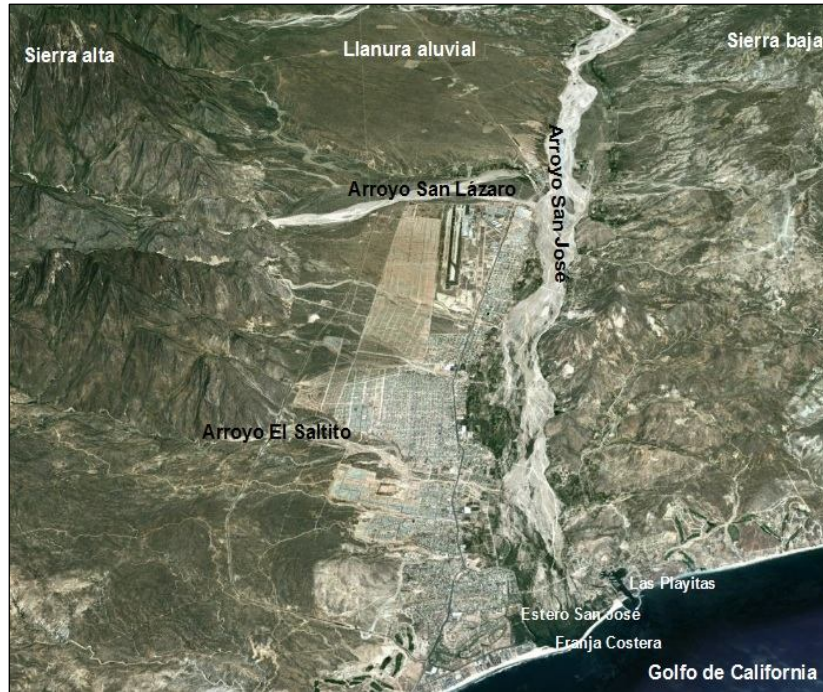
Figura 13. Límite inferior de la cuenca en el estero San José del Cabo. En la porción oeste el poblado de San José y al este el de La Playita; en la parte central el arroyo y el estero San José (Imagen Tomada y modificada de Google Earth, en línea 2013).

En la porción que va de la cota de los 140 a la de 100 msnmm (9.6 km) el arroyo presenta pendiente moderada y el cauce del arroyo tiende a ampliarse alcanzando en esta porción una amplitud en su valle aluvial de 1.7 km. Posterior de esta sección y hasta la línea de costa, la pendiente del arroyo de San José se suaviza y su valle aluvial tiende ampliarse aún más, hasta alcanzar en su desembocadura al mar (estero San José, 2 km aproximadamente) (Fig. 13).

La integran playas de arena de textura de gruesa a fina y de color café claro (depósitos litorales Cuaternarios), la pendiente es suave de 0° a 13° (Fig. 9), en esta unidad geomorfológica, destaca el estero San José (1.40 Km<sup>2</sup>), ubicado entre la línea de costa y la cota de los 10 msnmm, integrando así la porción más baja y desembocadura de la cuenca hidrográfica hacia el Golfo de California (Fig. 13, 14).

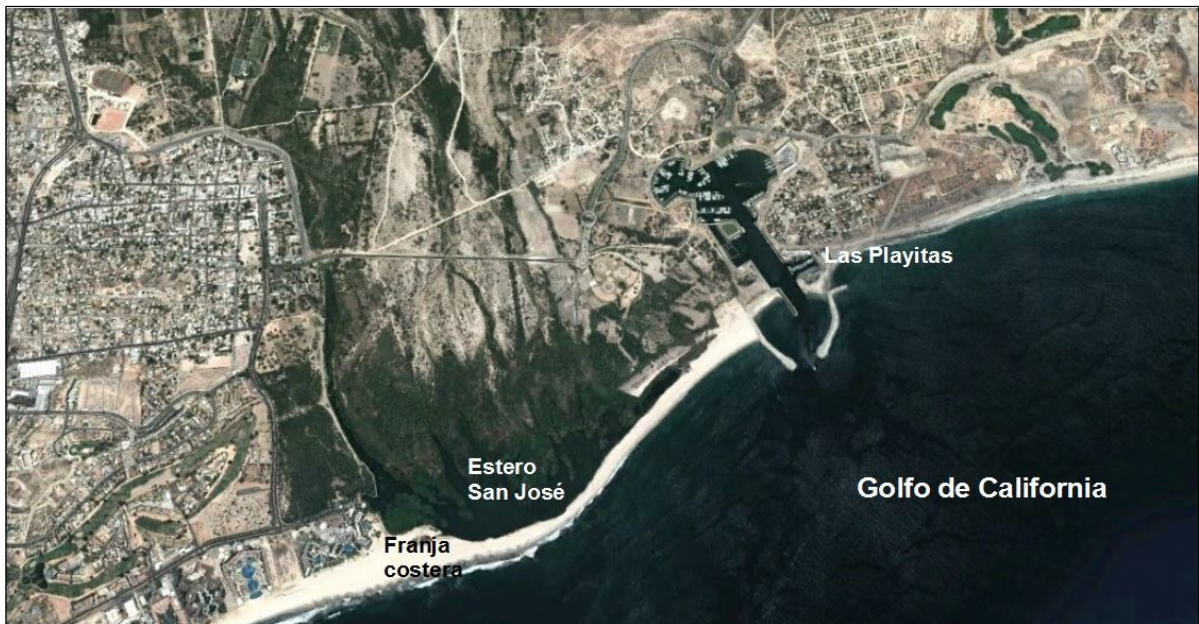
Figura 14. Detalle del límite inferior de la cuenca en el estero San José del Cabo, aislado de mar abierto por una barrera arenosa, dando origen a una pequeña laguna costera. (Imagen Tomada y modificada de Google Earth, en línea 2013).

**3) Franja costera,** Constituye el límite inferior de la cuenca hidrográfica, con una extensión de 4.5 km, y amplitud variable de entre 20 a 120 m (Fig. 14).

Esta vulnerabilidad a inundaciones en la parte baja de la cuenca de San José del Cabo, se ve incrementada debido a su costa de bajo relieve topográfico y pendiente suave, en donde destaca el estero San José, cuyo origen es debido a la inundación con agua de mar de la desembocadura del arroyo del mismo nombre (Fig. 14, 19).

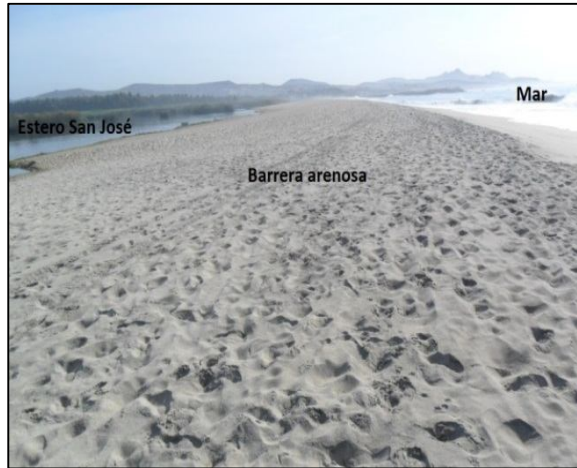
Fotografía 7. Detalle de la barrera arenosa que protege al estero San José del Golfo de California.

En esta porción de la cuenca es de destacar que debido a la condición intermitente del flujo de agua a través del arroyo San José, y al predominio del transporte longitudinal de sedimentos (por el oleaje incidente) en la línea de costa, se forma una barrera arenosa que cierra la desembocadura del estero originando así una pequeña laguna costera (Fig. 13, 14, Fot. 7). Dicha barrera tiende a romperse debido a flujos de agua torrenciales asociados principalmente a huracanes.

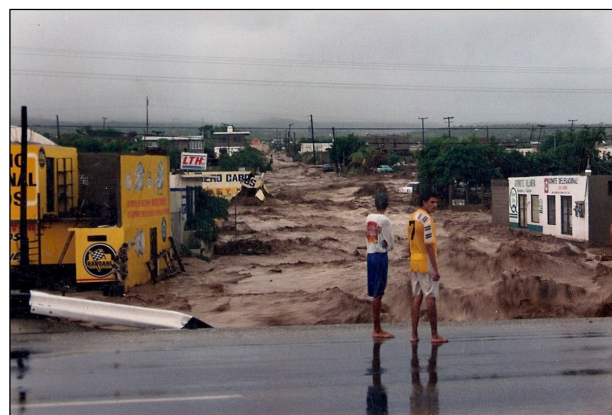
Fotografía 9. Se muestra el arroyo "Don Guillermo", visto el 4 de noviembre de 1993, a las 9 de la mañana, desde el puente del Rosarito (Fotografía de Dr. Hugo Francisco Payén Izábal, de Raíces Cabeñas AC).

El Dr. Payén, relata que el día 4 de noviembre de 1993 por la mañana, se dirigió al hospital del IMSSS ubicado en la zona Centro, el cual se encontraba ya inundado, al igual que el terreno de la primaria Gregorio Cruz. El Dr. Payén destaca que esta área antiguamente se encontraba ocupada por una laguna, de ahí su bajo relieve y propensión a inundarse. De igual manera refiere que hay calles que en realidad son causes de arroyos como el “Don Guillermo” (punto 6 de la figura 24), y la actual calle Francisco Payén Sandoval, que se muestra en las fotografías 9 y 10 respectivamente.

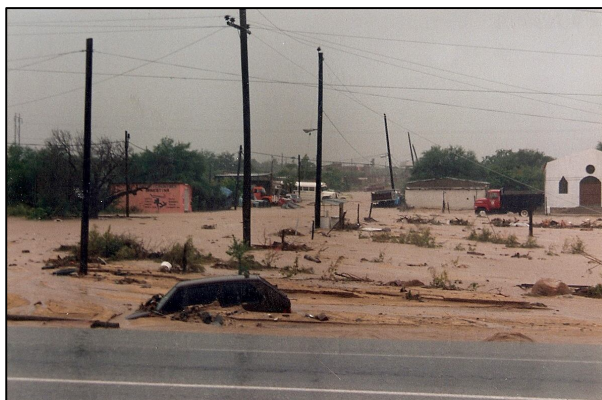
Fotografía 10. Actual calle Francisco Payén Sandoval, en la parte superior derecha la iglesia de Guymitas. En el lugar donde se observa el carro hundido actualmente hay una gasolinera (Fotografía de Dr. Hugo Francisco Payén Izábal, de Raíces Cabeñas AC).

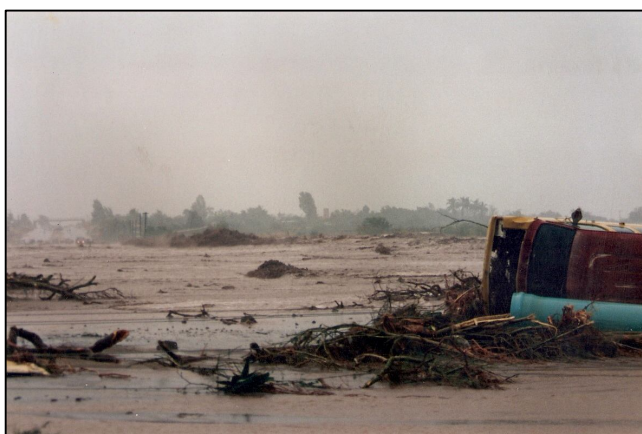
Fotografía 11. Vado de Santa Rosa, actualmente hay unidad habitacional (Fotografía de Dr. Hugo Francisco Payén Izábal, de Raíces Cabeñas A.C).

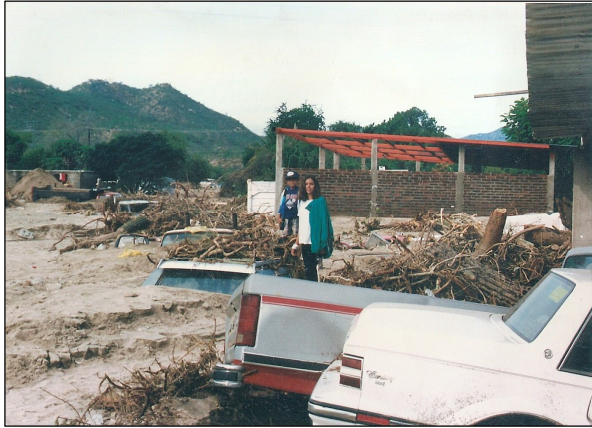
Fotografía 12. Carros y casas sepultadas como parte de los daños causados por la tromba del 3 de noviembre de 1993 “gran diluvio” (Fotografía de Dr. Hugo Francisco Payén Izábal, de Raíces Cabeñas AC).

En las fotografías de la 12 a 14 proporcionadas por el Dr. Hugo Francisco Payén Izábal (Raíces Cabeñas A.C), se muestran algunos de los daños causados por las lluvias del 3 y 4 de noviembre de 1993 (Tromba PT 3e-20, CNA en línea 2012):

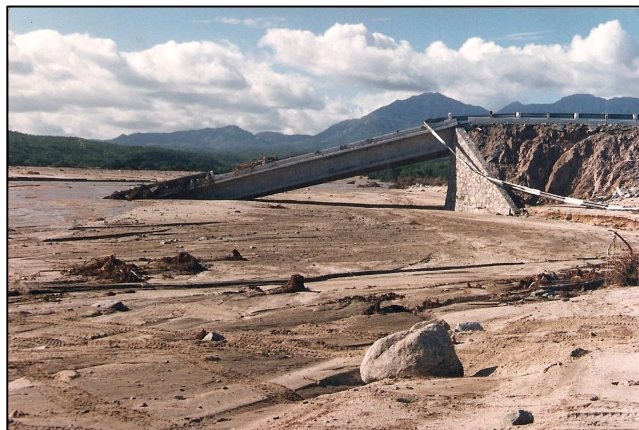
Fotografía 13. Erosión y destrucción del puente Chileno, por la tromba del 3 de noviembre de 1993 “gran diluvio” (Fotografía de Dr. Hugo Francisco Payén Izábal, de Raíces Cabeñas AC).

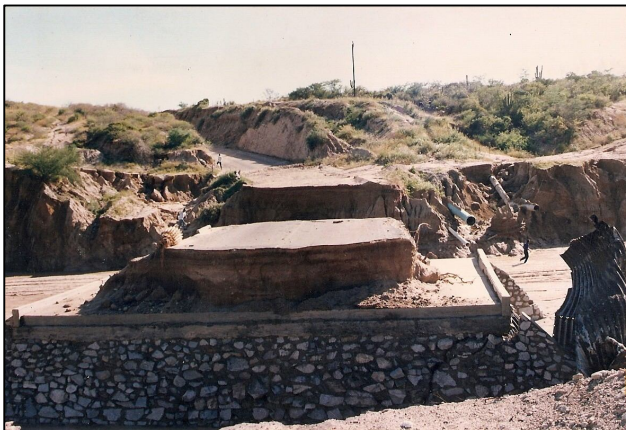
Fotografía 14. Erosión y destrucción del puente Palmilla por la tromba del 3 de noviembre de 1993 “gran diluvio”. Hacia la derecha, actualmente se encuentra un campo de golf (Fotografía de Dr. Hugo Francisco Payén Izábal, de Raíces Cabeñas AC).

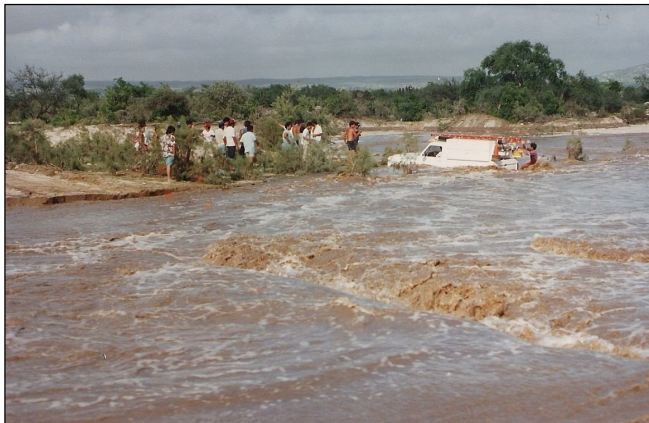
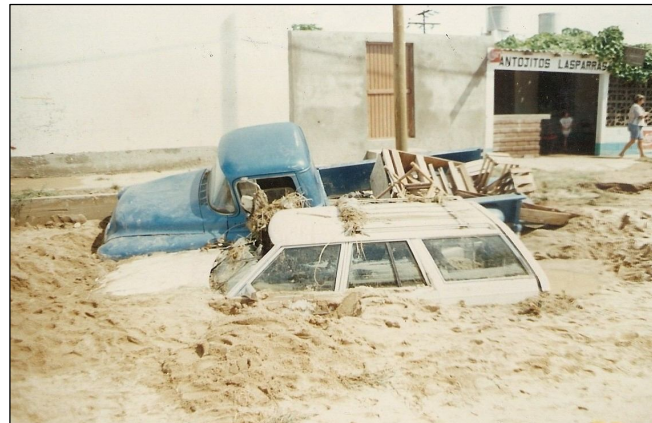
Fotografías 15. Estas imágenes muestran el efecto de la inundación, causada por el ciclón Kiko de categoría 3 en agosto de 1989, así como parte de los daños en San José del Cabo (fotografías proporcionadas por el Dr. Hugo Francisco Payén Izábal, de Raíces Cabeñas A.C.).

Sumados a los fenómenos meteorológicos referidos anteriormente, la percepción de los pobladores de San José del Cabo, refieren a los huracanes Paúl de categoría 2 (septiembre de 1982), ciclón Kiko de categoría 3 (agosto de 1989), huracán Isis categoría 1 (septiembre de 1998), huracán Marty de categoría 2 (septiembre de 2003), y el huracán Henriette de categoría 1 (septiembre de 2007), como los que a su paso han provocado inundaciones en San José del Cabo, dejando daños en su patrimonio como son daños en viviendas, vehículos, vialidades urbanas, carreteras, socavaciones en tuberías, acueductos, puentes, así como daños en agricultura, ganadería y turismo. Esto por el paso de las corrientes torrenciales que provocan deslaves, así como por el arrastre de grandes cantidades de sedimentos, los cuales llegan a acumularse dejando casas y vehículos sepultados.

Evidencia de lo anterior es proporcionada por el Dr. Hugo Francisco Payén Izábal, de Raíces Cabeñas A. C., en las fotografías 15, tomadas durante el ciclón Kiko de categoría 3 en agosto de 1989:
