Tesis de Licenciatura

**CARACTERIZACIÓN FÍSICA Y EVALUACIÓN DEL
IMPACTO ANTROPOGÉNICO EN LOS PRINCIPALES
HUMEDALES DE MANGLAR EN LA BAHÍA DE LA PAZ,
BAJA CALIFORNIA SUR**

La Paz, Baja California Sur, México, noviembre de 2013

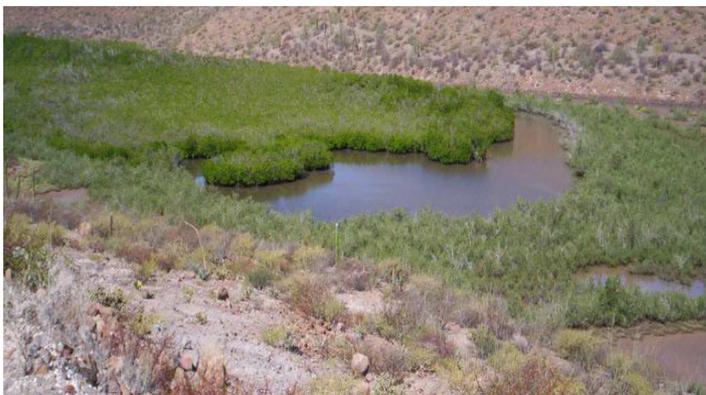
Fig. 30.- Paisaje del área B de El Merito, durante la marea alta. Se observa un ecosistema sano sin alteraciones antropogénicas.

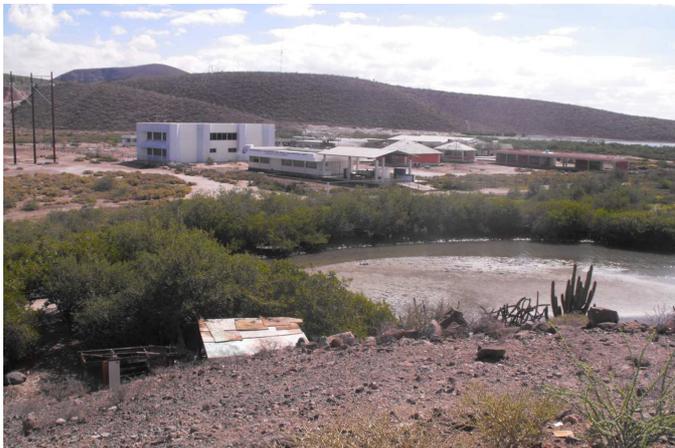
Fig. 35.- Unidad Pichilingue de la UABCS. Manglares sanos del lado suroeste.

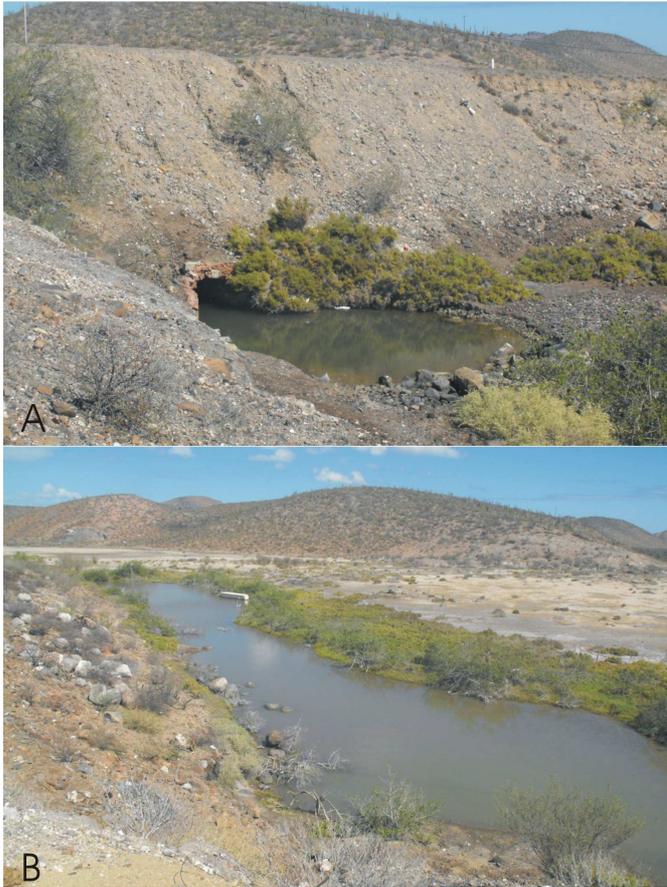
Fig. 36.- Unidad Pichilingue A.- El canal de marea recorre desde la playa hacia los manglares al otro lado de la carretera. B.- Se observa la laguna y los manglares a la orilla de esta. Los manglares se encuentran semi sanos con algunas hojas de color amarillo.

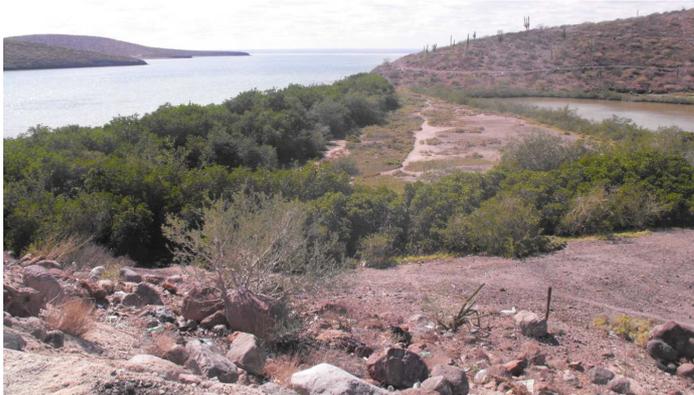
Fig. 38.- Bahía Falsa. Vista hacia el noroeste de la bahía. El manglar se observa generalmente sano y poca basura urbana.

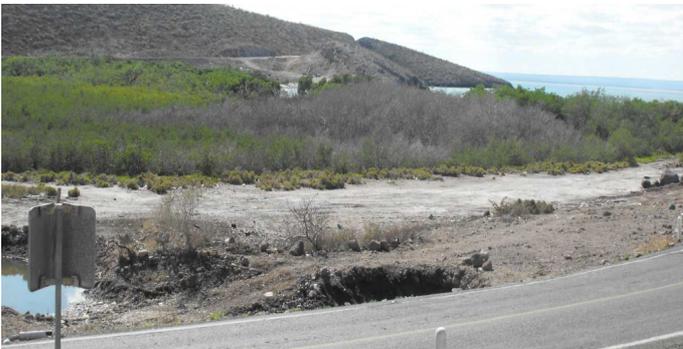
Fig. 40.- Bahía Falsa. Vista desde la carretera hacia la zona mareal donde algunos manglares se encuentran muertos.

contaminación por basura sólida como bolsas, botellas de vidrio, botes de aluminio entre otros. Se observaron residuos de materiales y olor a chapopote además de manglares muertos. No se sabe si los especímenes muertos reflejan el ciclo biológico normal o han sido muertos por daños al ecosistema.

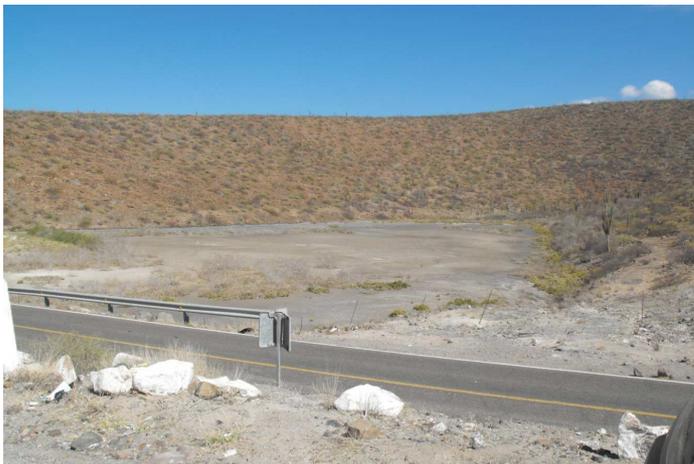
Fig. 43.- El Tesoro. Manglares en la parte noreste, atrás de la carretera. Es muy reducida la cantidad de manglar vivo en esta parte.

El grado de disturbio en este sitio es de bajo a alto. La geomorfología de la zona ha sido cambiada ampliamente. En la hidrología marina se observaron cambios importantes como el canal de marea que fue obstruido por la carretera. Originalmente el manglar tenía una extensión mayor. Los daños causados por los visitantes posiblemente vuelvan a reducir aún más estos restos de manglar. Los escurrimientos han sido afectados por la construcción de la carretera y el restaurant. La entrada al sitio por la comunidad afecta en contaminación con basura doméstica, a pesar de que existen algunos contenedores de basura ubicados en la playa, instalados por la gente del restaurant. Se observaron algunas pequeñas acumulaciones de contaminación química en la parte donde los automóviles se estacionan (tabla 22).

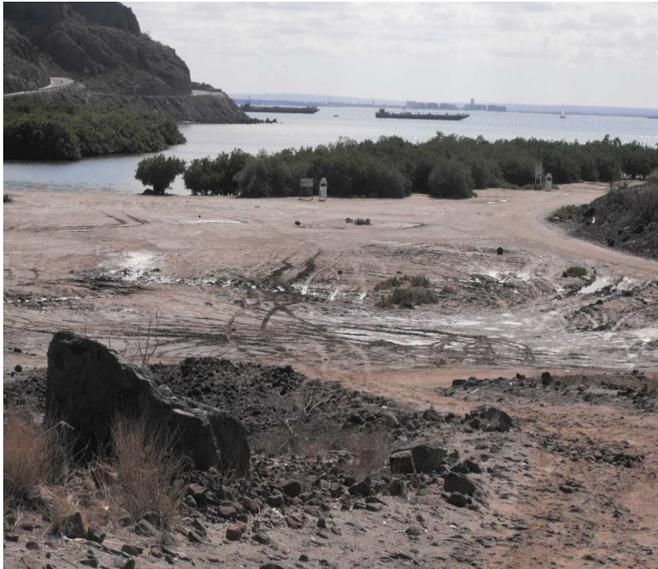
Fig. 45. Puerto Gato. Extremo norte del sitio con manglares a la orilla de la bahía. Este parte del sitio es la zona más visitada.

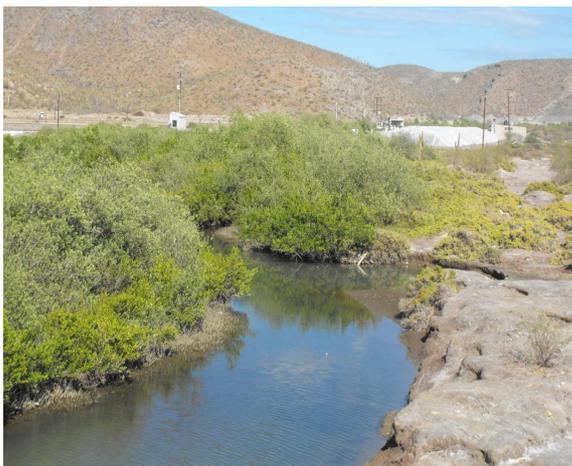
El grado de disturbio en el sitio mayormente es alto ya que exhibe fuertes modificaciones antropogénicas; parcialmente se desconoce la situación natural previa a dichas alteraciones (figura 46, 48, 49 y tabla 24). La geomorfología del sitio es marcadamente modificada por la existencia de la planta de acuicultura. No se sabe con certeza qué ambiente existía anteriormente en esta área (lagunar o zona supratidal). Otro cambio fuerte representa la carretera, especialmente ya que cruza los canales de marea. Al parecer, el diámetro de estos pasos es más reducido en comparación con la situación original, que afecta a la circulación de agua marina. Las instalaciones de acuicultura por lo menos han afectado si no reducido la superficie cubierta por manglares. Además, el patrón hidrológico superficial es alterado, debido a las modificaciones geomorfológicas. Los manglares existentes en este sitio muestran grados variables de salud, algunos árboles de manglar están muertos o en proceso de muerte. El área se puede considerar intensamente contaminado. Esta contaminación incluye basura sólida doméstica dejada por visitantes de la zona (especialmente en la zona de playa), escombros relacionados con la construcción de la carretera y especialmente del puente sobre el canal de marea en el sur y la construcción de la planta de acuicultura. Además, se observó una ligera

Fig. 48.- Eréndira. Manglares en el sur del sitio. El canal visible en la imagen pasa por debajo de la carretera (ver fig. 46).

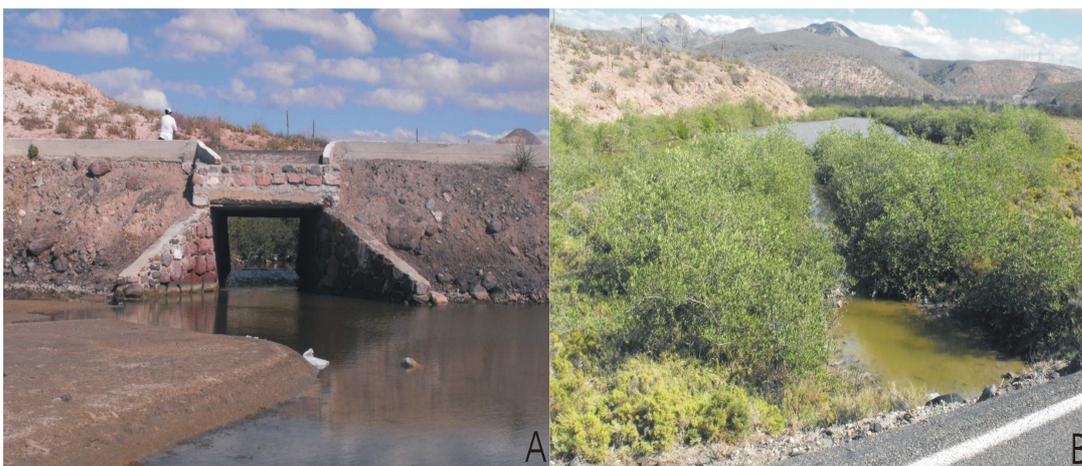
El canal de marea mide de largo aproximadamente 50 m de largo. Mantiene el intercambio hidrológico de la laguna con el mar, aunque ha sido modificado debido a la construcción de la carretera (figura 53). Durante los escasos eventos de lluvia el agua de la laguna podría volverse temporalmente salobre.

Fig. 53.- Enfermería Norte. A.- Canal de marea, el cuál conecta a la bahía con los manglares (vista desde la playa), B.- Manglares semi-sanos atrás de la carretera.

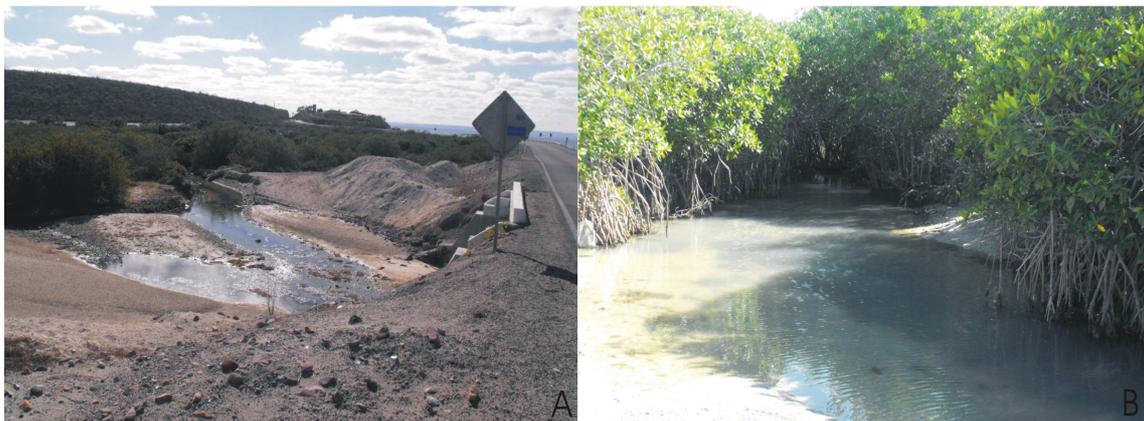
Fig. 56.- Enfermería. **A.-** Canal de marea al sureste de la carretera, **B.-** Paisaje de los manglares (sanos) a la orilla del canal, área vista desde el frente de la carretera.

Cabe mencionar que hace varios años se modificó la carretera en este tramo y se mejoró la comunicación hidrológica entre la laguna y la bahía, construyendo el actual puente sobre el canal de marea. Durante una visita a campo (enero 2012) se observó que se habían realizado algunos trabajos para mejoras en la circulación hidrológica, profundizando un canal de marea secundaria (figura 56).

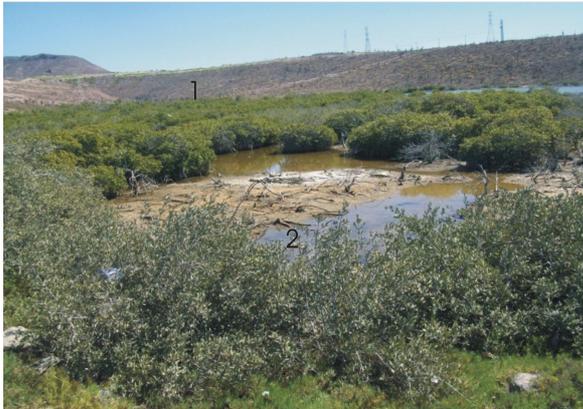
Fig. 57.- Enfermería. Contaminación de los humedales de Enfermería. Los manglares que se observan al fondo todavía se encuentran sanos (1) a diferencia de otros que se encuentran en el mismo sitio (2).

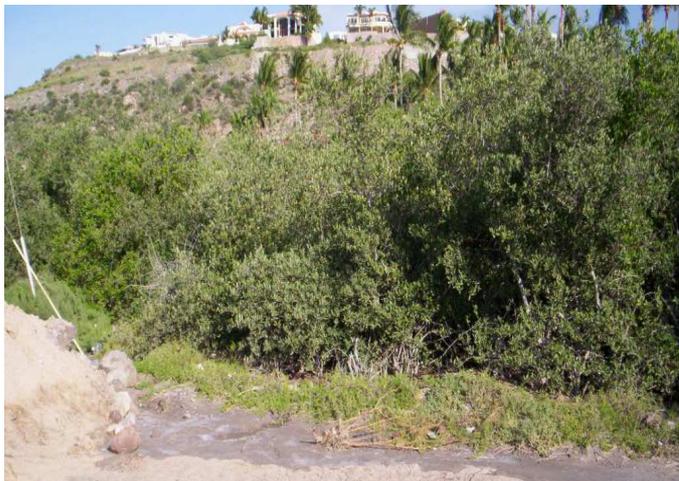
Fig. 60.- Palmira. Manglares del sitio vistos desde la carretera.

En general, el grado de disturbio varía de nulo a alto, según los diversos criterios establecidos (tabla 27). Geomorfológicamente el sistema hidrológico marino se considera altamente modificado ya que la carretera representa una barrera artificial y la comunicación hidrológica se mantiene a través de dos estrechos canales artificiales, uno de estos al parecer ha perdido su función. Sin embargo, el volumen de agua permitido por dichos canales al parecer aún es suficiente para mantener vivo al manglar. Los árboles de manglar en el humedal muestran un estado aparentemente saludable. Puntualmente se observan en las orillas daños por la intrusión humana. Los escurrimientos superficiales son alterados, debido a la modificación antropogénico de los alrededores del sitio. En total, dicha alteración es de grado alto a medio. El sitio está contaminado por basura urbana y doméstica la mayor cantidad de desechos se encontró en el área cerca de la carretera. No hay contaminación por residuos químicos (figura 60 y 61).

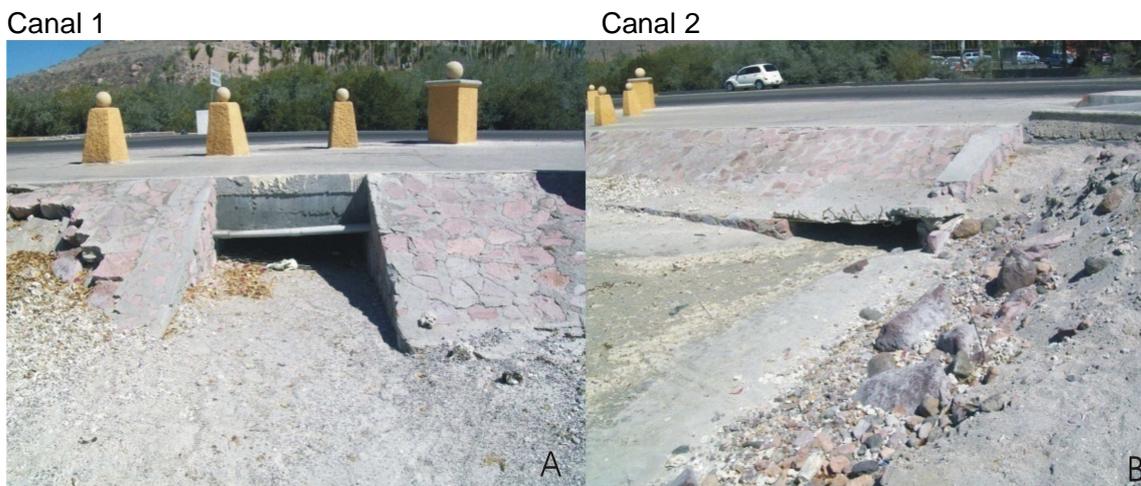
Fig. 61.- Palmira. Canales de marea vistos desde la playa.

El intercambio hidrológico de la laguna con el mar se limita a la existencia de dos canales con un diámetro de 1.5 m cada uno los cuales se encuentran por debajo bajo de la carretera. Durante una visita de campo (enero 2012) se notó que uno de los dos túneles ha perdido su función debido a asolvamiento. El otro canal mantiene una comunicación limitada entre la bahía y la laguna (figura 61).

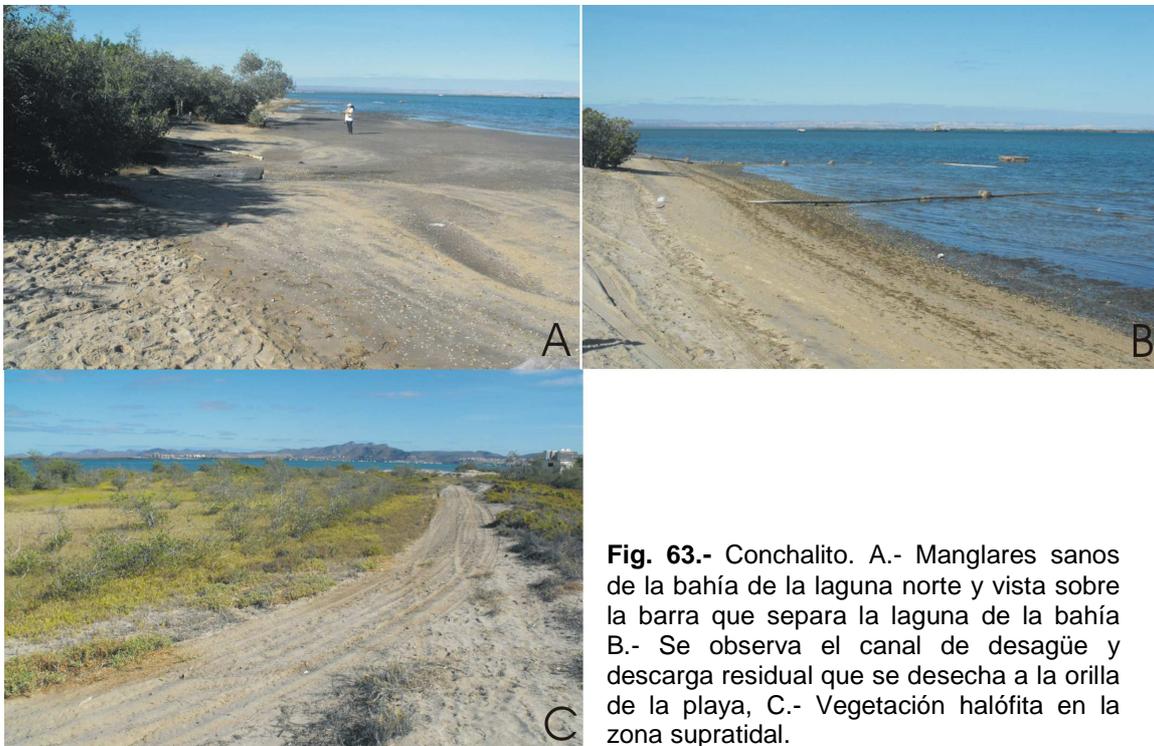
Los árboles de manglar se encuentran distribuidos en la zona mareal en pequeños parches, observándose también otra vegetación halófila hacia las áreas supratidales (figura 63).

Fig. 63.- Conchalito. A.- Manglares sanos de la bahía de la laguna norte y vista sobre la barra que separa la laguna de la bahía B.- Se observa el canal de desagüe y descarga residual que se desecha a la orilla de la playa, C.- Vegetación halófila en la zona supratidal.

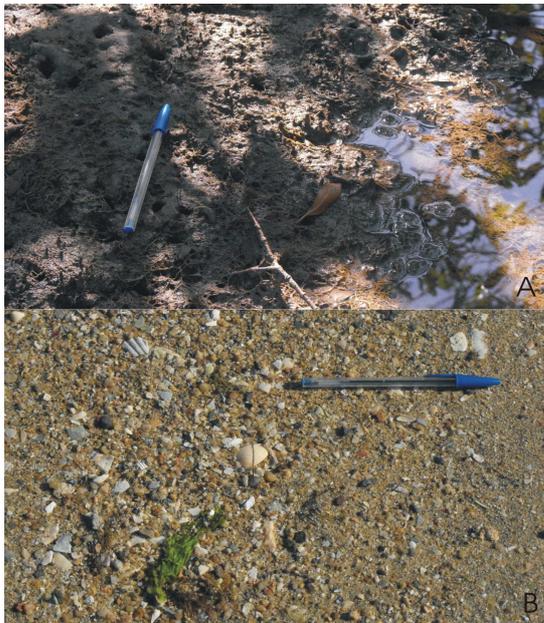
Fig. 64.- Conchalito (zona B). A.- Material arenoso lodoso en la zona mareal, B.- En la playa el sedimento es arena siliciclástica con fragmentos de bivalvos.

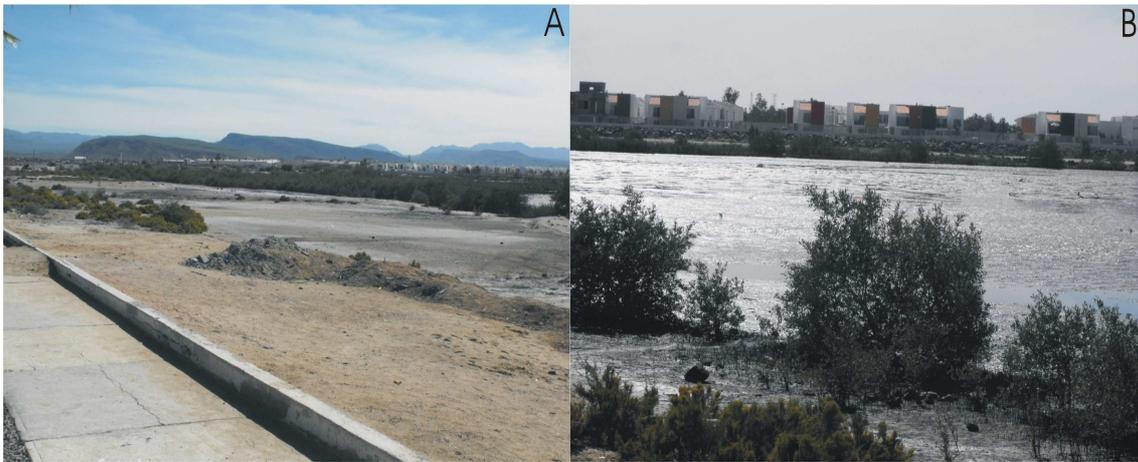
Fig. 68. Hotel Crown Plaza. A.- Vista panorámica de la zona supratidal del sitio, B.- Manglares desarrollados dispersamente en este sitio.

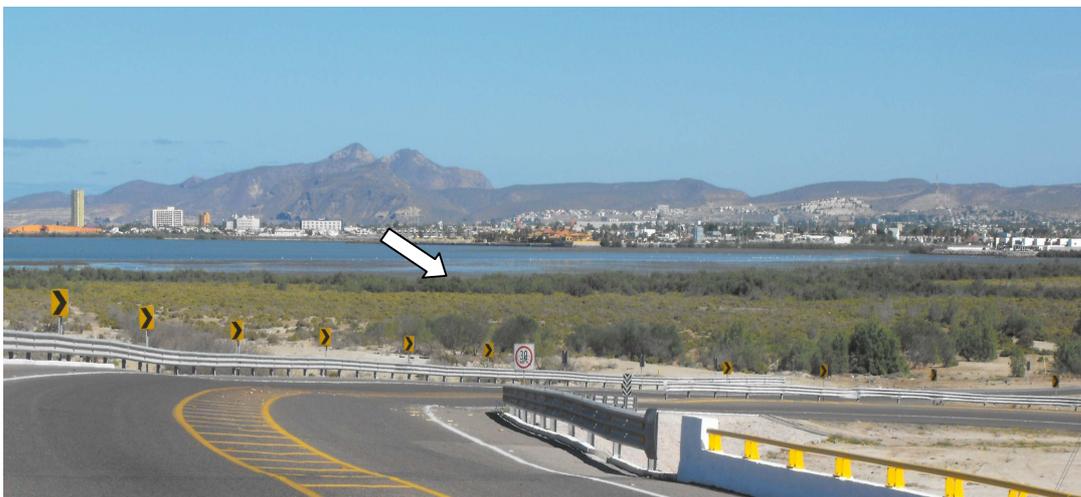
Los manglares se han desarrollado sobre la zona mareal a lo largo de la orilla de la laguna, formando una franja con un ancho hasta de 100 m aproximadamente. Solamente en la porción norte, la planicie de marea alcanza un ancho mayor y existe un canal de marea. Este canal mide 100 m de largo y 12 m de ancho (figura 71).

Fig. 71.- Cola de la Ballena. La flecha apunta hacia los manglares que se encuentran localizados al suroeste del sitio (la fotografía fue tomada desde el puente que va hacia el aeropuerto de La Paz).

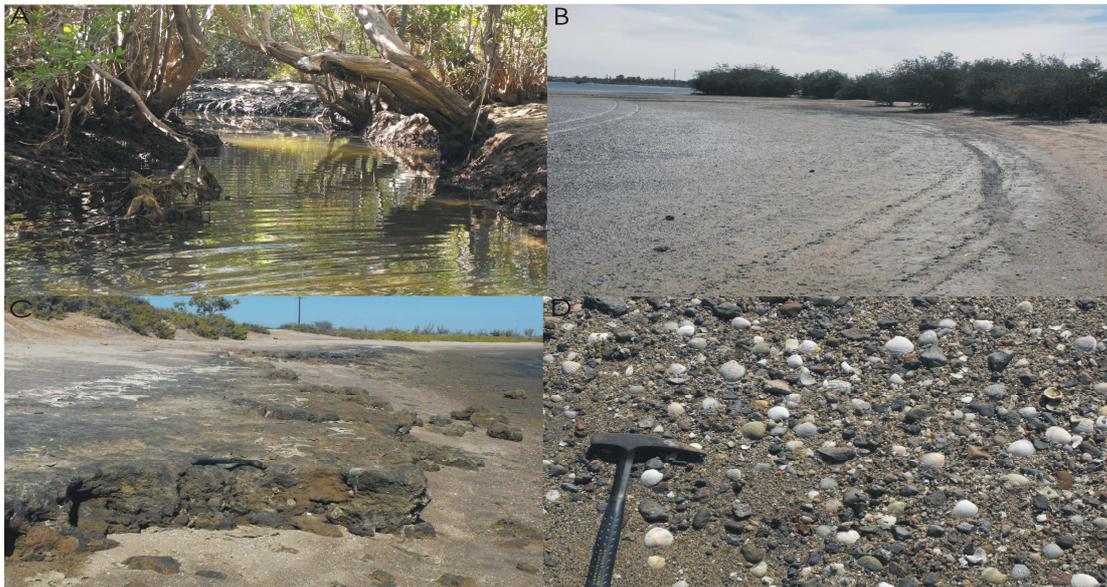
El grado de disturbio es nulo a bajo (tabla 32). Existen alteraciones geomorfológicas cercanas al sitio debido a la urbanización de zonas aledañas. El régimen hidrológico marino no exhibe cambios antropogénicos; los escurrimientos superficiales son limitados debido a la ausencia de arroyos y por lo tanto no existe una alteración del régimen hidrológico superficial. El manglar en general es sano, solamente en la orilla se observan daños menores por el paso de personas o vehículos. Existe una cierta contaminación por basura sólida en la parte marginal del humedal.

Fig. 75.- A.- El canal de marea que entra a la parte de los manglares. B.- Se observa la zona supratidal y hacia la parte norte los manglares. C.- Roca de playa en la orilla de la costa. D.- Acumulación de grava y bivalvos en la zona de playa.

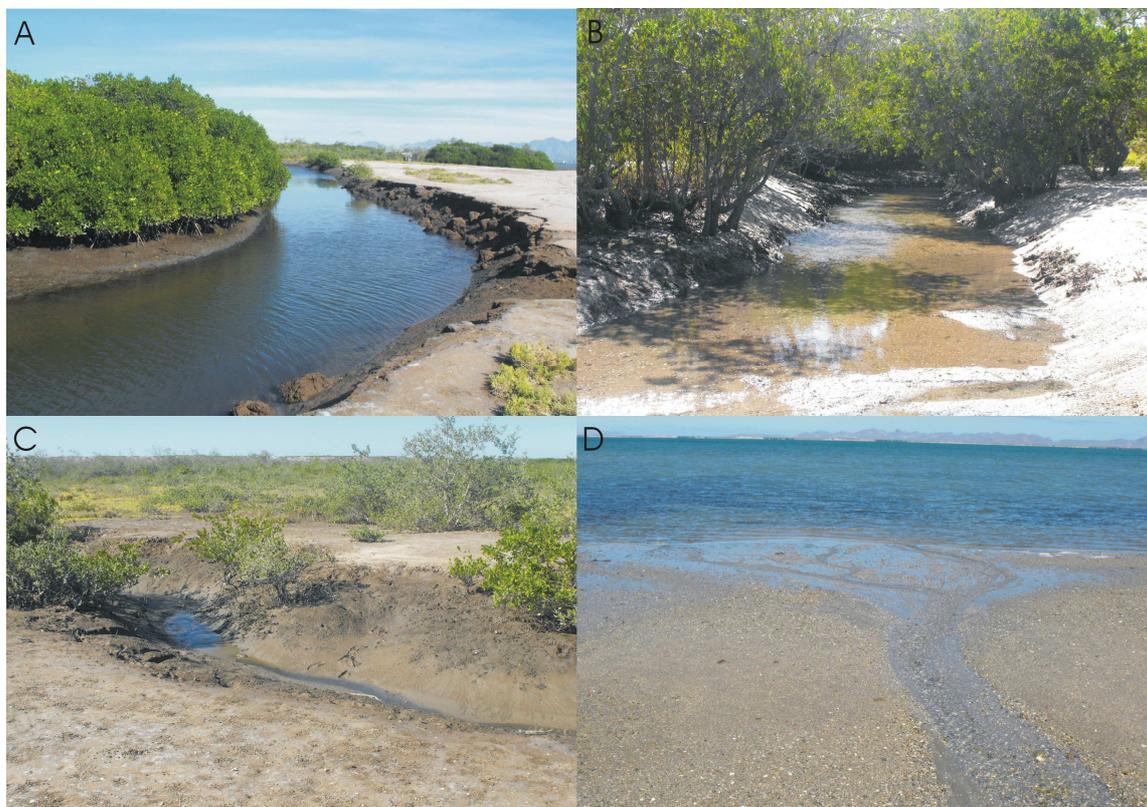
El canal de marea principal comunica la laguna de La Paz con la planicie de marea del sitio (figura 79). En su boca alcanza un ancho de 10 m, hacia el interior del humedal se reduce su tamaño. Del canal de marea principal se ramifican varios canales de tamaño menor.

Fig. 79.- Vista panorámica del sitio Estero Zacatecas. A.- Canal de marea rodeando a los manglares del sitio, B.- Canal de marea y árboles de manglar del sitio, C.- Disminución del tamaño del canal hacia el área de la zona supratidal, D.- Entrada del canal de marea en la zona de la playa hacia los humedales.

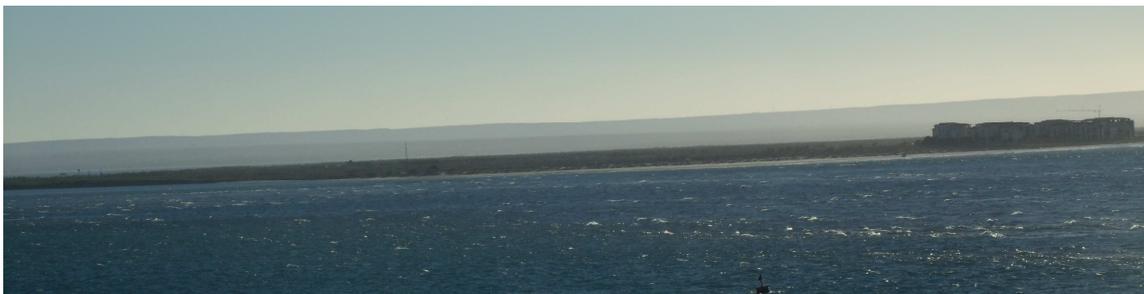
Históricamente El Mogote ha sido aprovechado para fines recreativos, incluyendo campismo, caminata y la observación de flora y fauna. En el año 2007 inició la construcción del proyecto turístico Paraíso del Mar (figura 81), el cuál actualmente está detenido ya que el Tribunal Federal de Justicia Fiscal y Administrativa determinó en 2010

Fig. 81.- El Mogote. Vista panorámica de la parte suroeste de El Mogote. Se observan parte de los árboles de manglar y los edificios del proyecto Paraíso del mar.

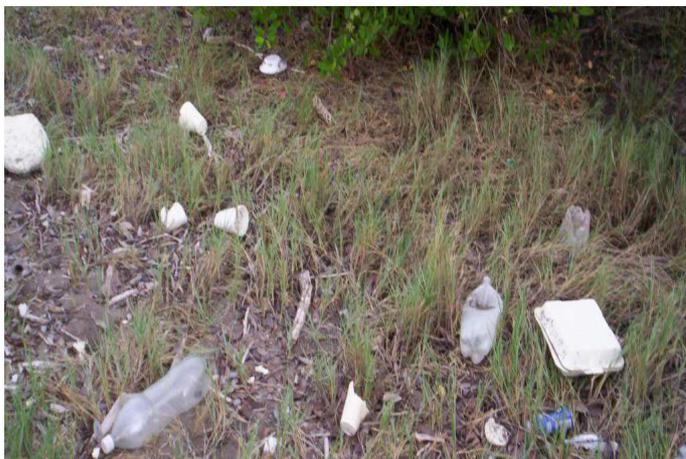
Fig. 84.- El Mogote. Se observó acumulación de basura urbana en el sitio.

observaciones propias durante varias visitas, el grado de contaminación ha aumentado en consecuencia del proyecto Paraíso del Mar (figura 84). En el momento de la última visita (enero 2012) no se observó una contaminación química, aunque el manejo de los campos de golf donde se utiliza fertilizantes y pesticidas, podría tener un efecto negativo sobre los manglares. La contaminación en general podría aumentar drásticamente con la continuación del proyecto Paraíso del Mar y probablemente habría más efectos negativos sobre los diversos humedales de manglar.

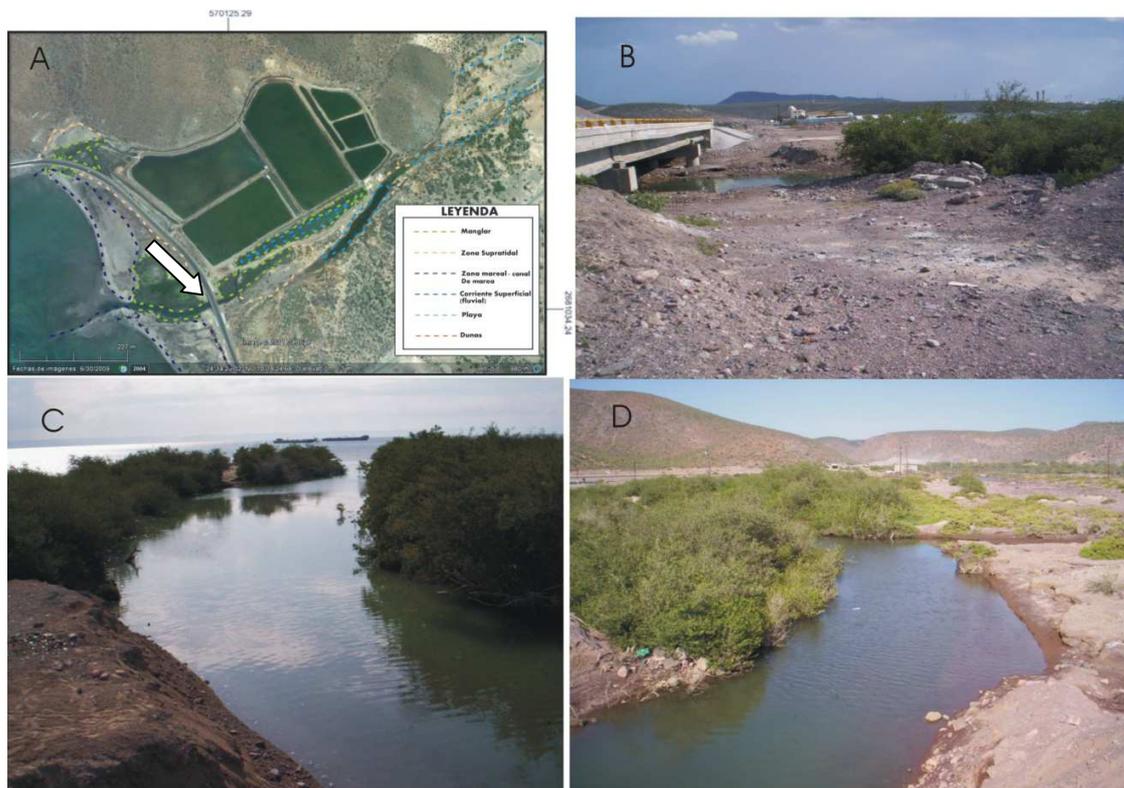
Fig. 86.- A.- Vista general del sitio Eréndira (imagen tomada de *Google Earth*, 2011). La flecha indica el lugar donde se ubica el puente y el canal. B.- Se observa a la izquierda el puente de la carretera (vista hacia Norte). C.- El canal de marea con vista hacia Oeste desde el puente. D.- El canal con vista hacia la planta acuícola desde el puente.

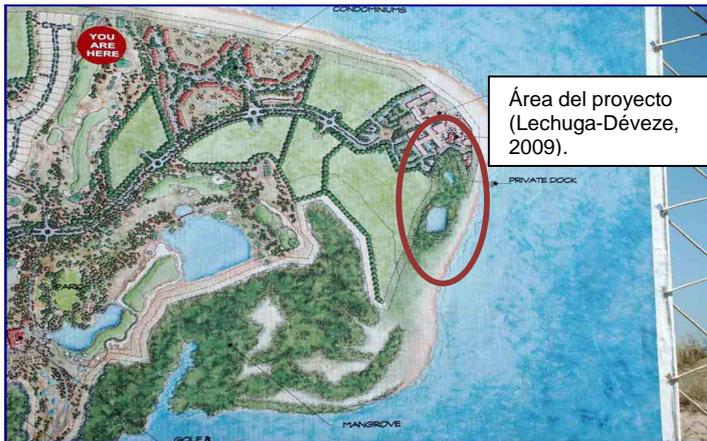
Fig. 88.- Parte Oeste de El Mogote (tomado de Lechuga-Déveze, 2009).

Sitio El Mogote.- En el año 2003, se propuso a SEMARNAT un proyecto de rehabilitación de los manglares en una pequeña laguna ubicada en el extremo noreste de la espiga

(figura 88). Pasó un año para que se expidiera el permiso. La técnica aplicada para restablecer la hidrodinámica del manglar fue: remover la duna de arena en la boca del canal principal. Manualmente se escarbó en el sitio del canal principal a un nivel menor al nivel del mar, creando un efecto de “cascada”, con el flujo de la mareas (figura 88), la fricción del agua actúa como una herramienta de dragado del mismo canal (Lechuga-Devéze, 2009).

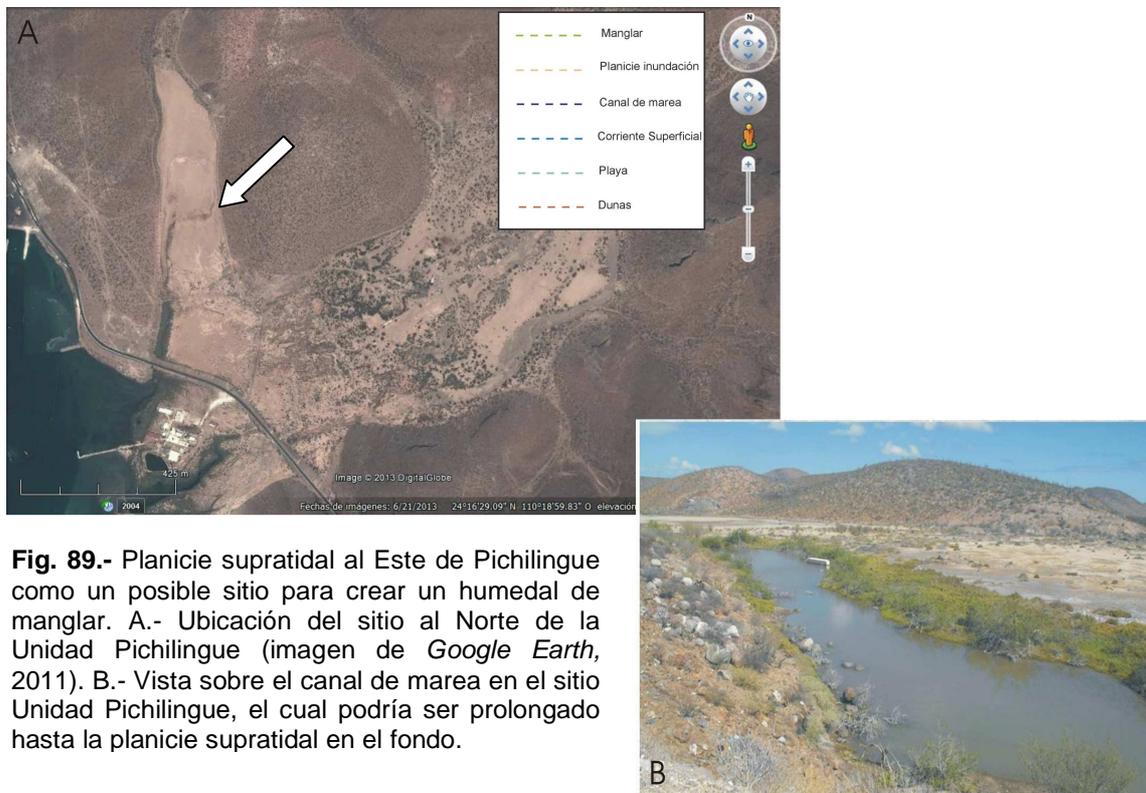
Fig. 89.- Planicie supratidal al Este de Pichilingue como un posible sitio para crear un humedal de manglar. A.- Ubicación del sitio al Norte de la Unidad Pichilingue (imagen de *Google Earth*, 2011). B.- Vista sobre el canal de marea en el sitio Unidad Pichilingue, el cual podría ser prolongado hasta la planicie supratidal en el fondo.

Planicie de inundación al Este de Pichilingue.- Es una planicie supratidal y un área topográficamente muy plana (figura 89). El sedimento es arenoso lodoso, donde se observa temporalmente la precipitación de sales en la superficie, evidenciando la

percolación de agua marina hasta esta zona; por lo tanto, el área actualmente es sin uso alguno. No existen arroyos de mayor tamaño en los alrededores. La transformación de este sitio en humedal de manglar requeriría la excavación de canales o de una laguna somera. El nuevo canal principal se conectaría al canal existente del manglar del sitio Unidad Pichilingue.

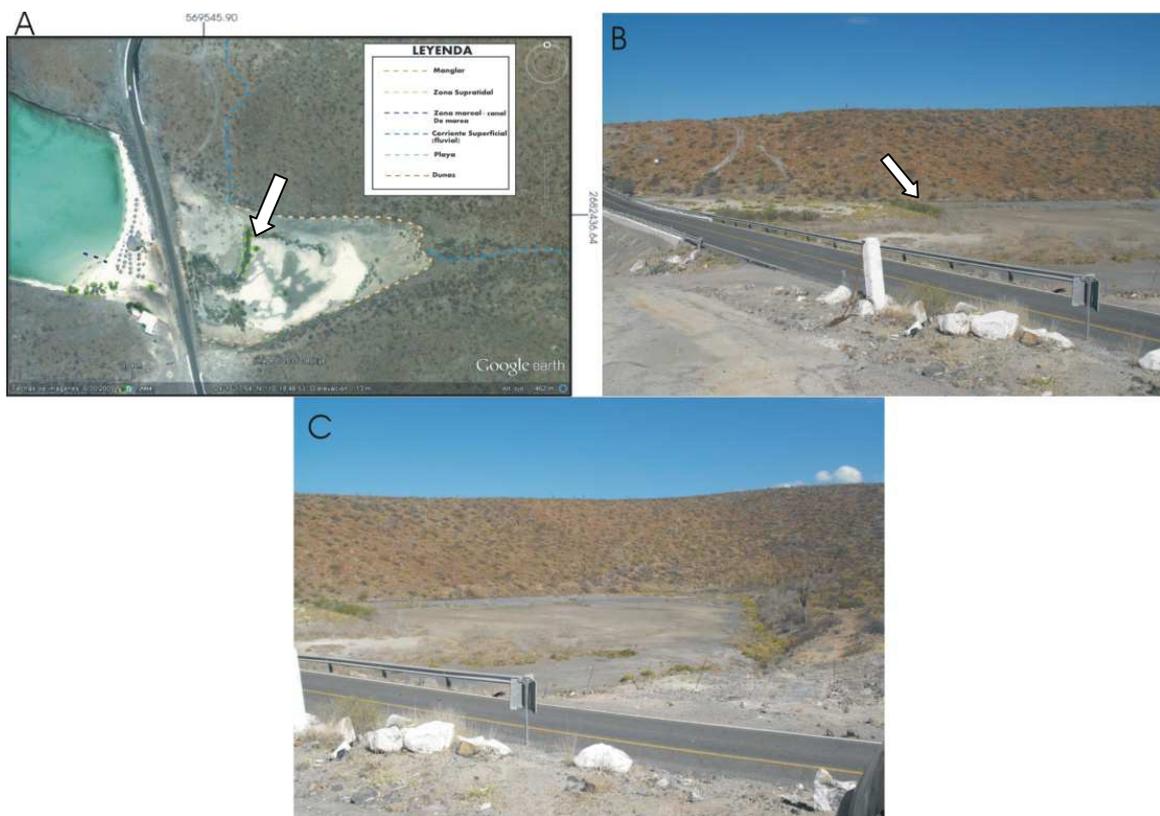
Fig. 90.- A.- *Imagen Google Earth (2011)*. La flecha indica la planicie donde se podrían realizar trabajos de rehabilitación al manglar. B y C.- Área vista desde la carretera, al fondo se observa la planicie y algunos árboles de manglar.

El Tesoro.- Al Este de la carretera existe una planicie supratidal la cual antes de la construcción de la carretera formaba la zona marginal de la bahía (figura 90). Aún existe un relicto de un canal de marea con muy escasos árboles de manglar. Este sitio podría ser transformado en un humedal de manglar. Esto requeriría en primer lugar una comunicación marítima abierta por debajo de la carretera. Además, sería necesario realizar excavaciones para crear artificialmente canales.

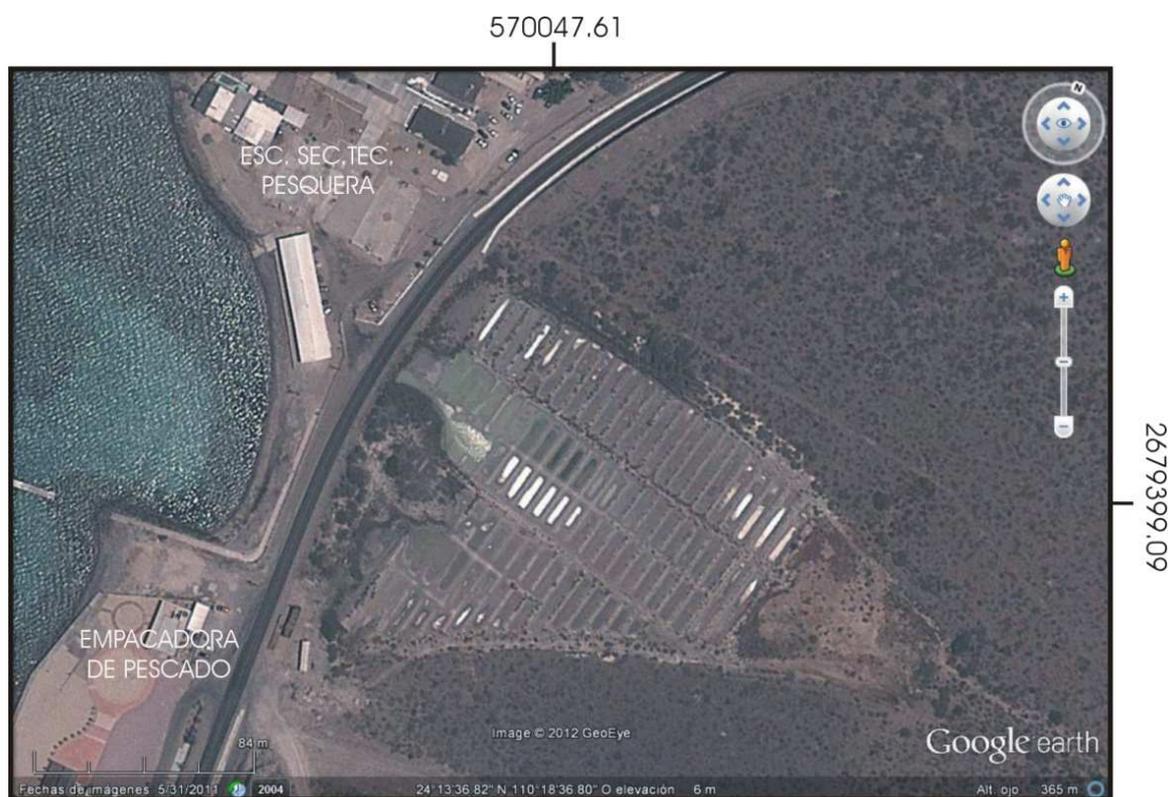
Fig. 91.- Sitio Escuela Secundaria Técnica Pesquera: La superficie ocupada por una salinera abandonada podría representar un lugar apto para recrear artificialmente un humedal de manglar (Tomado de *Google Earth* 2012).

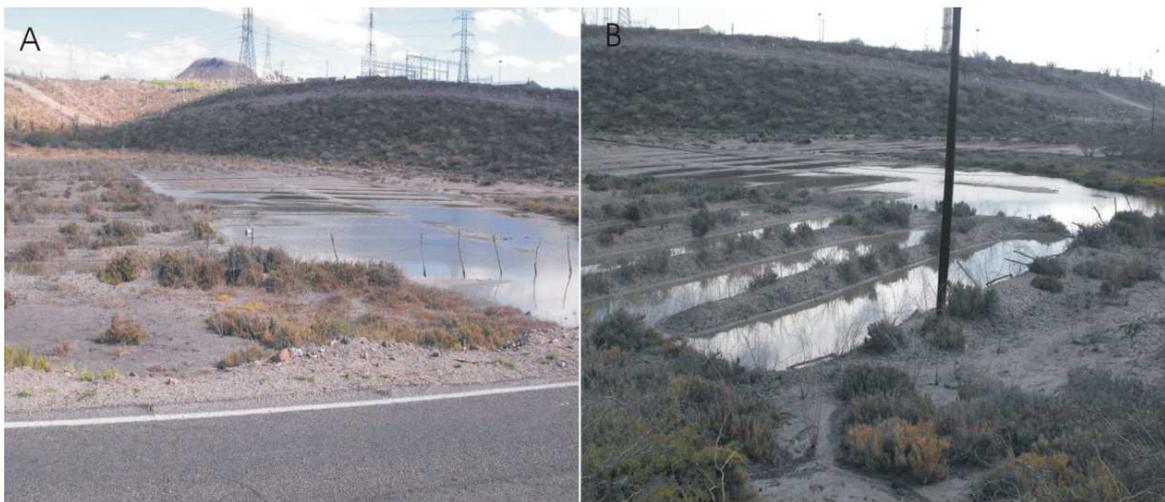
Sitio Escuela Secundaria Técnica Pesquera.- Al Este de la carretera se localiza una pequeña salinera abandonada (figura 91). Los vasos de evaporación de esta salinera cubren lo que originalmente ha sido una planicie intertidal o supratidal; antes de la construcción de la carretera formaba la zona marginal de una pequeña bahía. No existe información sobre el estado natural de este sitio antes de su transformación

antropogénica. El sitio podría ser apto para recrear artificialmente un humedal de manglar (ver figura 92). Para tal efecto se tendría que modelar geomorfológicamente la superficie del sitio, aplanando los diques de los vasos de evaporación y excavar algunos canales. Desafortunadamente, no existe una conexión aparente entre el sitio y el mar por debajo de la carretera, pero, a pesar de la falta de un canal visible, si existe un cierto intercambio con el mar; la evidencia es la salinera que estaba funcionando hace un tiempo.

Fig. 92.- A y B.- Vista panorámica del sitio Escuela Secundaria Técnica Pesquera. Se observa el área general y la salinera abandonada.
